Haute école d'arts appliqués Arc
Filière : Conservation-restauration
Orientation : objets scientifiques, techniques et horlogers

Mémoire de diplôme en conservation-restauration

**Mise en conservation d'instruments scientifiques dans le
cadre d'une institution en activité.**

**Cas d'un chronographe Gautier 1905 appartenant à
l'Observatoire de Besançon**

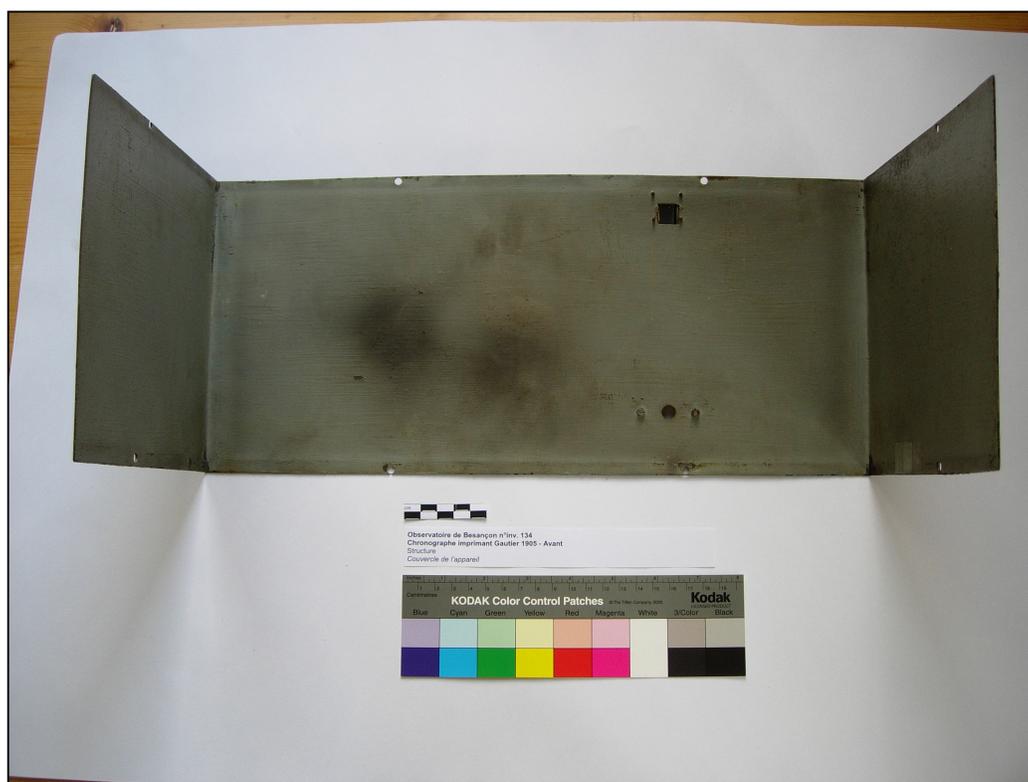
Les traces de suie en forme d'auréoles sous le couvercle me sont apparues comme étant d'un intérêt historique particulier : elle sont les seules preuves matérielles de l'emploi d'une ampoule dans la douille d'ampoule vide qui a été trouvée dans l'appareil. Cette ampoule a chauffé et de la suie s'est déposée sur l'intérieur du couvercle. La littérature trouvée sur le chronographe Gautier ne parlait qu'à demi-mot de ce genre de système, semble-t-il destiné à assurer une régulation thermique de l'appareil. Cette ampoule était peut-être reliée à un thermostat, mais il n'y en avait pas traces au démontage du chronographe. J'ai alors décidé

Fig. 2 Le couvercle après traitement. La face intérieure et ses auréoles d'échauffement de l'ampoule.

de ne pas nettoyer et ne pas protéger à la cire la face intérieur supérieure du couvercle. On voit sur la fig.2 le couvercle après traitement.

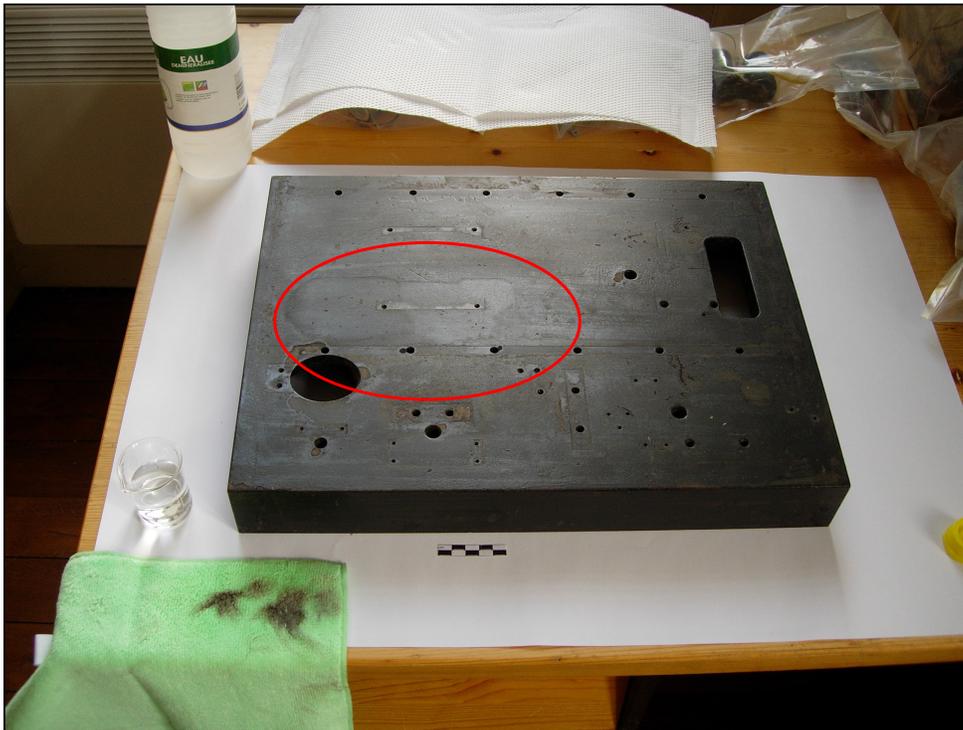
Fig. 3 On distingue au centre la zone d'essai ou le chiffon humide a essuyé la surface.

La solution de Bactifer® appliquée à Paris a donné un résultat qui m'a laissé perplexe. Bactifer® est légèrement couvrant et laissait un dépôt mat sur la surface. Certaines zones corrodées qui devaient se teinter en noir étaient restées brun foncé. De plus, les salissures véhiculées par des ruissellements sur l'appareil n'avaient pas été véritablement retirés par le nettoyage au white-spirit. J'ai décidé en fonction du tableau de l'essai de solubilité d'essuyer la surface avec un chiffon à microfibras légèrement humidifié avec de l'eau déminéralisée.

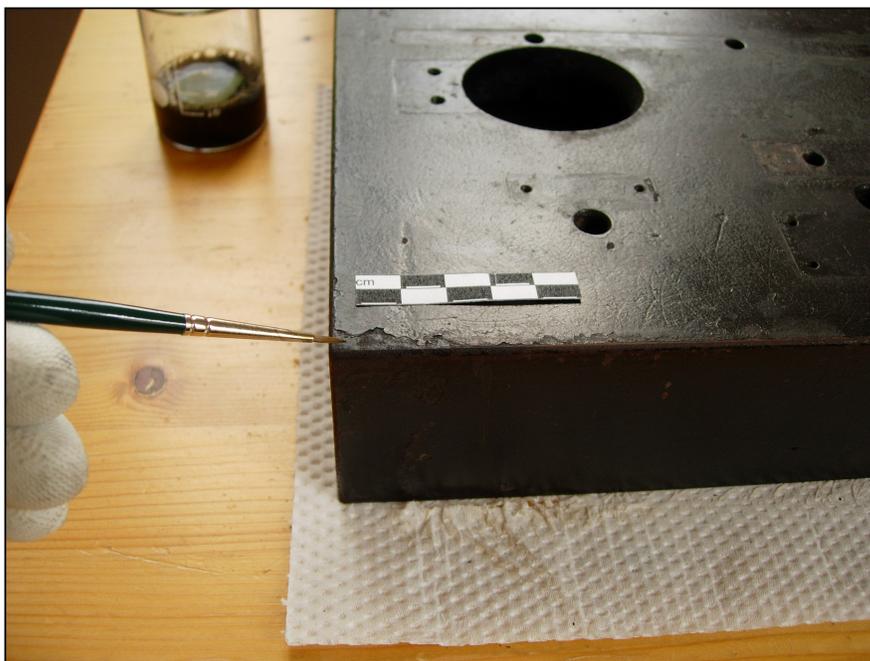
Fig. 4 Le deuxième traitement au Bactifer®, avec un petit pinceau, uniquement sur les zones de corrosion.

Ensuite, J'ai demandé à Olivier MOREL de m'envoyer une petite quantité de Bactifer® pour reprendre le traitement, cette fois uniquement sur les zones de corrosion avec un petit pinceau taille 0. Finalement la cire microcristalline Kremer Cosmoloid® H80 a été appliquée sur toute la surface avec un pinceau large.

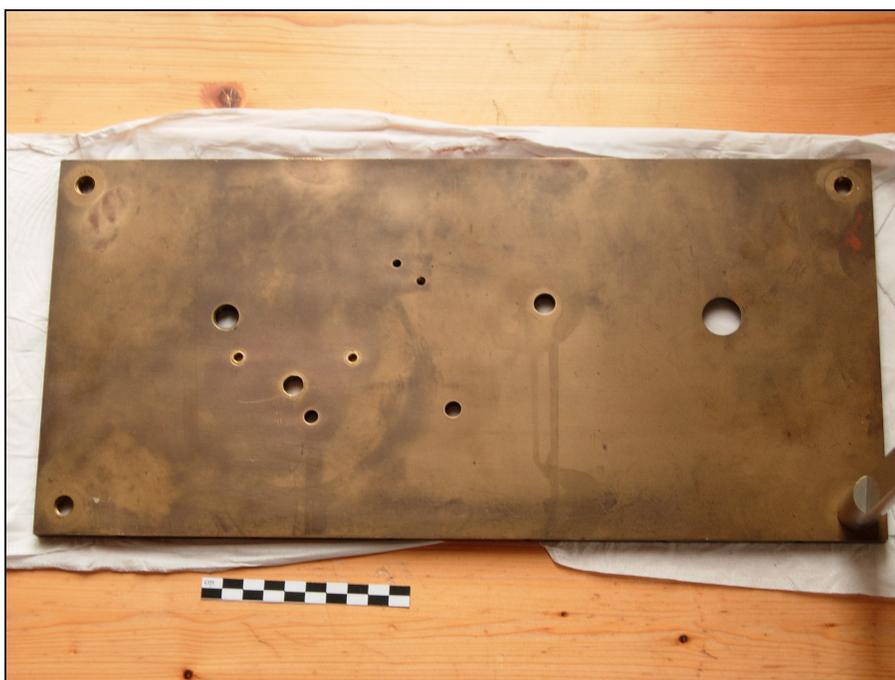
Fig.5 Face intérieure de la platine arrière. Après le traitement, les traces et la patine sont conservés.

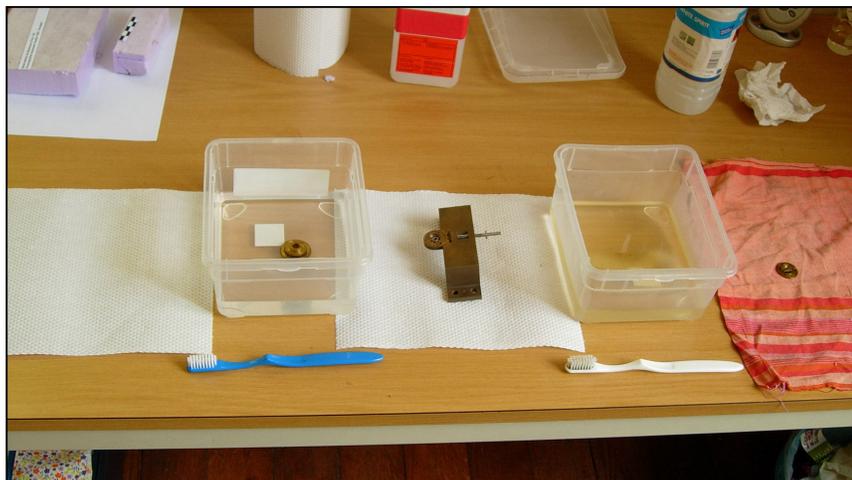
Fig.6 Deux bains consécutifs de white-spirit et alcool isopropylique

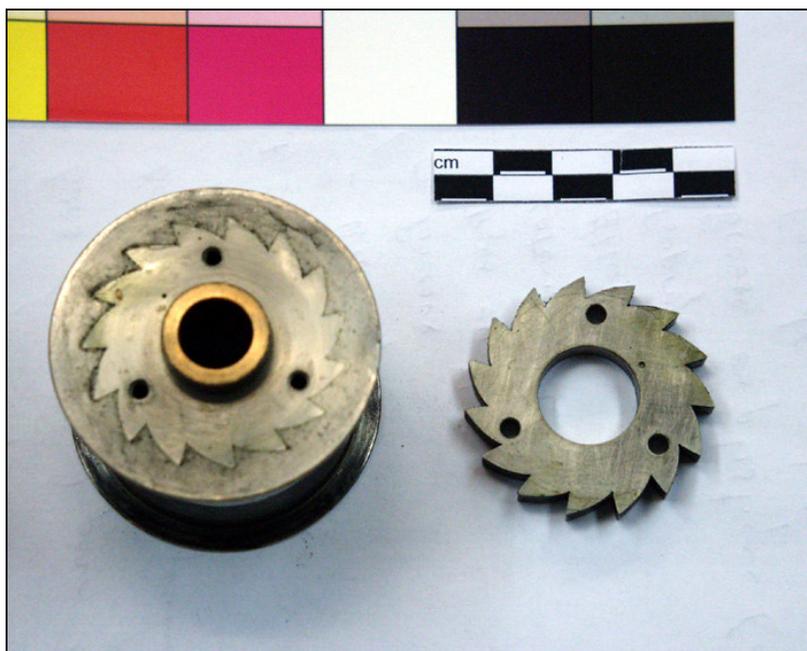
Fig.7 Galet inférieur et rochet, avant le retrait des lubrifiants

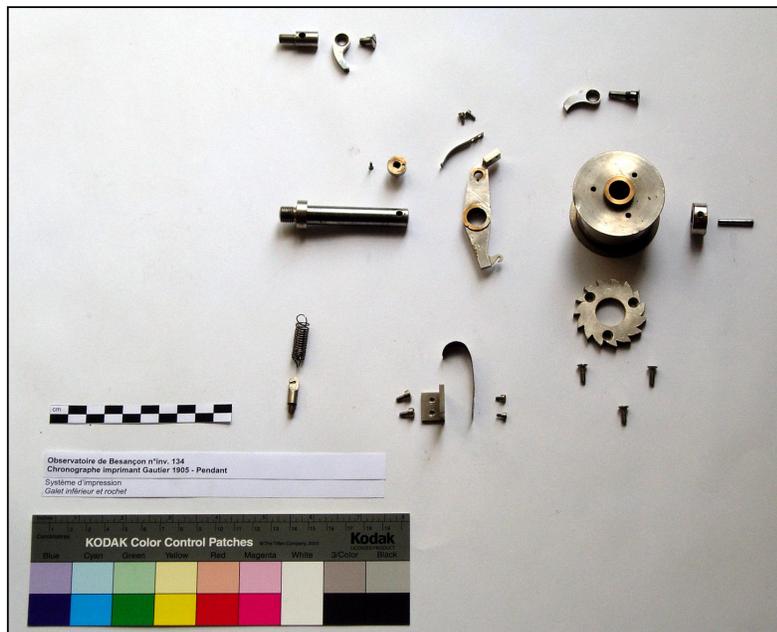
Fig.8 Vue éclatée du galet inférieur et ses composants, après le retrait des lubrifiants

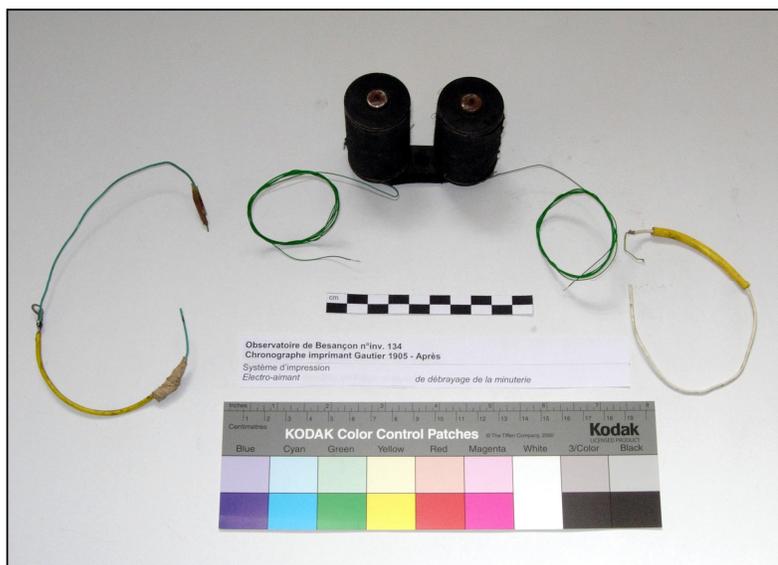
Fig.9 L'électro-aimant de débrayage après la pose de nouveaux fils conducteurs. A côté, les anciens.

Dans le cadre de ce projet, la documentation des traces de modification du chronographe conduit à la remise en fonctionnement en essayant de respecter au maximum l'intégrité de l'objet. Cependant dans le cas de l'électro-aimant de débrayage, les fils d'alimentation modifiés étant de section nettement supérieure à ceux d'origine, les contraintes mécaniques avaient fini par avoir raison d'un des deux fils d'alimentation, ce qui rend le fonctionnement impossible. J'ai du prendre exceptionnellement la décision de séparer ces deux fils de leur pièce et de les remplacer par des nouveaux, de section correspondante à ceux de 1905.

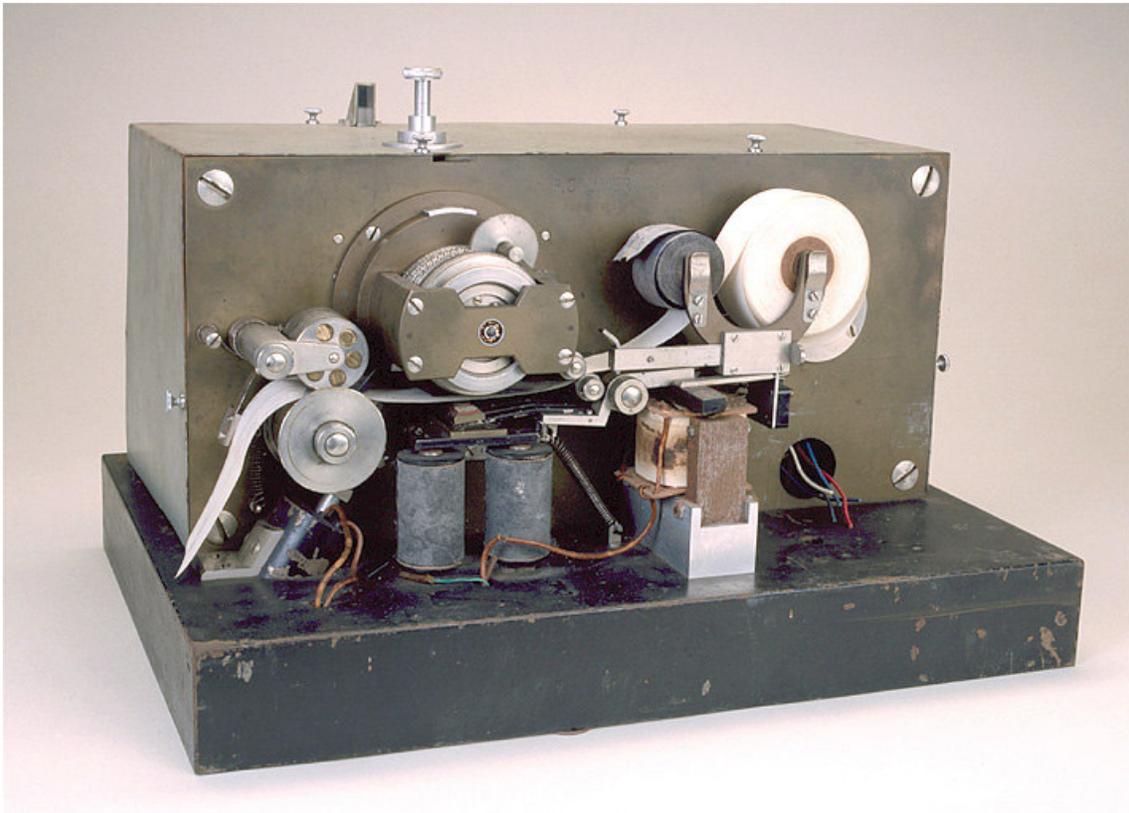
- Dimensions : 44 x 33 x 23 cm
- Masse : 50 kg environ

Fig.1 Chronographe imprimant Gautier de l'Observatoire de Besançon (photo : Inventaire général, 2004)

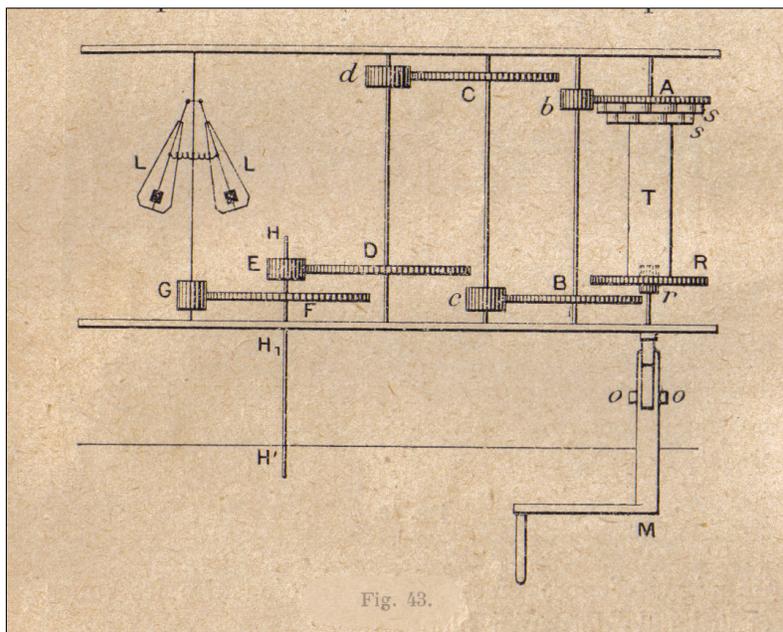
Fig.2 Schéma vu de dessus du mouvement mécanique originel entraînant le chronographe Gautier.

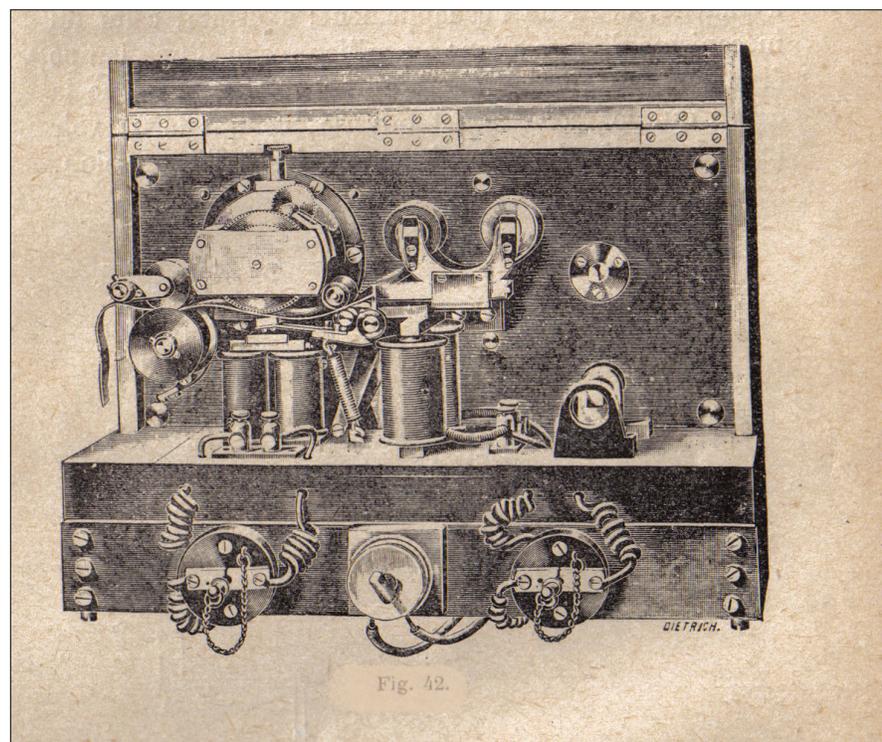
Fig.3 Gravure montrant l'apparence originelle du chronographe Gautier.
(Tiré de :Boquet F.,1909)

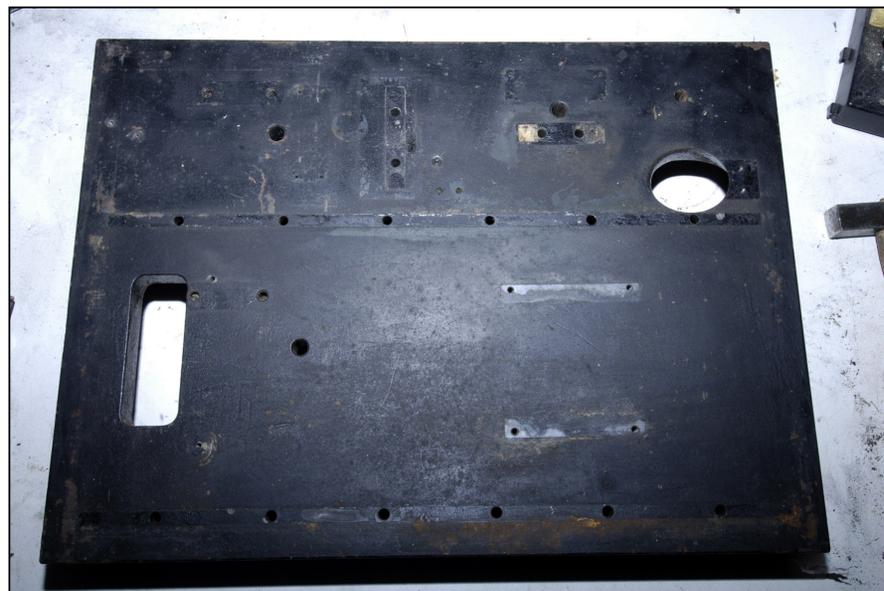
Fig.4 Plaque de base de l'appareil, en fonte, après démontage.

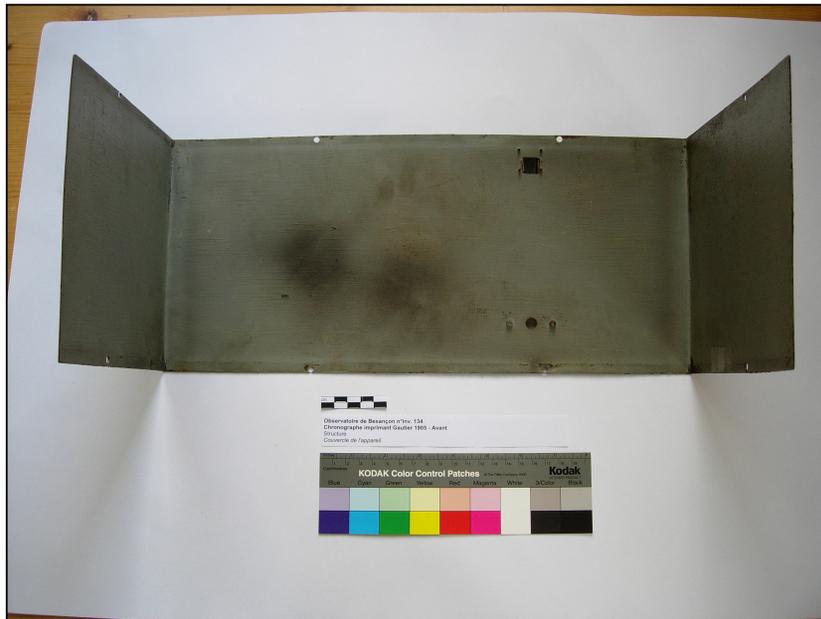
Fig.5 Couvercle en tôle, vu de dessous. On remarque les auréoles d'échauffement témoignant du fonctionnement de l'ampoule logée dans l'appareil. © G. Rapp, 2006

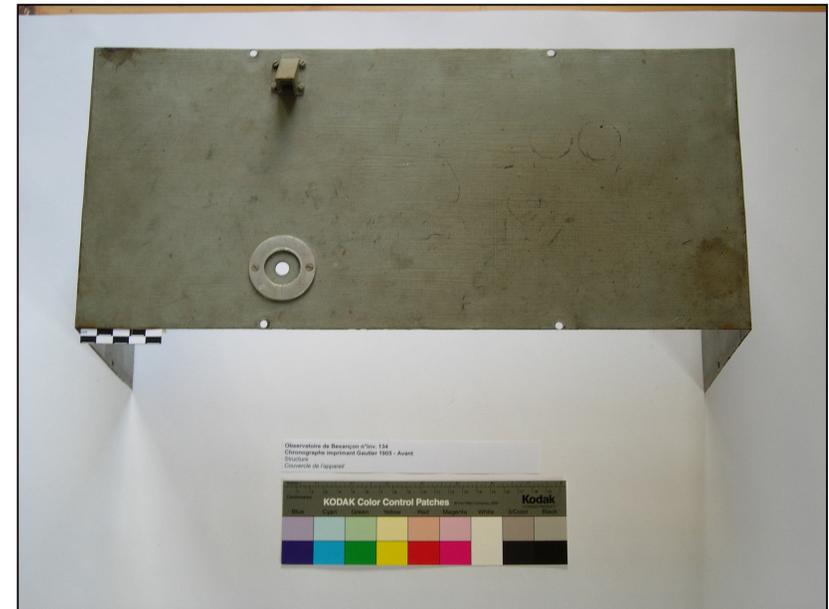
Fig.6 Le même couvercle, vu de dessus. On distingue quelques taches. Un prisme à 45° est monté sur la surface et joue le rôle de miroir permettant d'apercevoir un contrôle de rotation stroboscopique. © G. Rapp, 2006

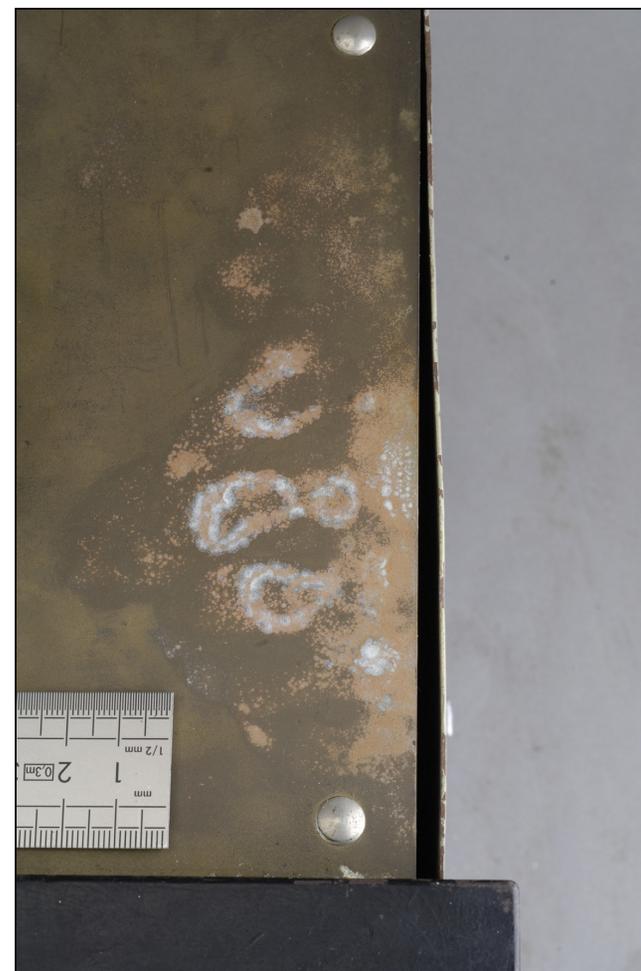
Fig.9 Platine de derrière : corrosion en forme d'empreintes digitales. © G. Rapp, 2006

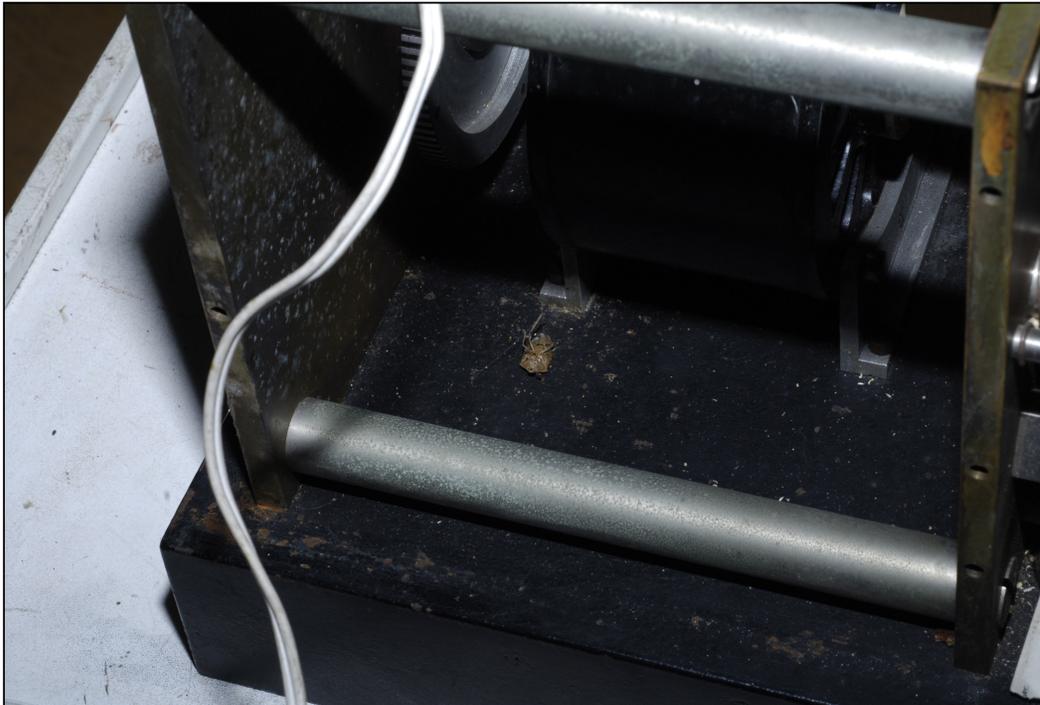
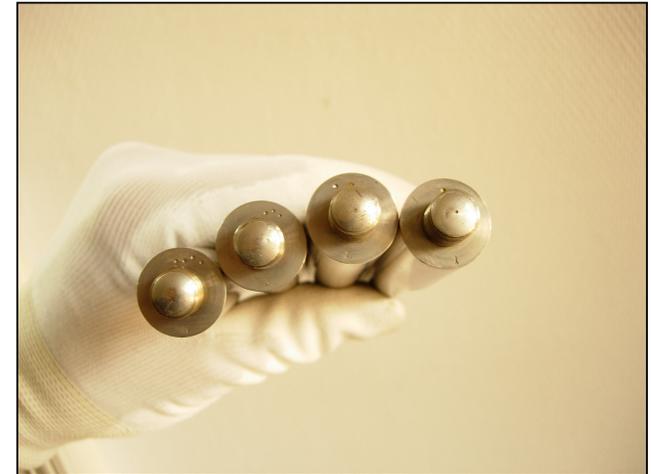
Fig.10 Marquage par points sur les piliers de platines.
© G. Rapp, 2006

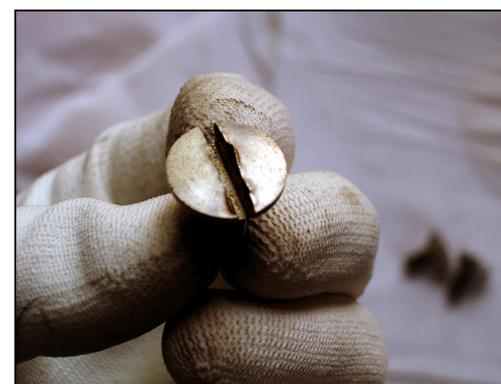
Fig.12 Fente de vis abîmée. Une altération fort courante.

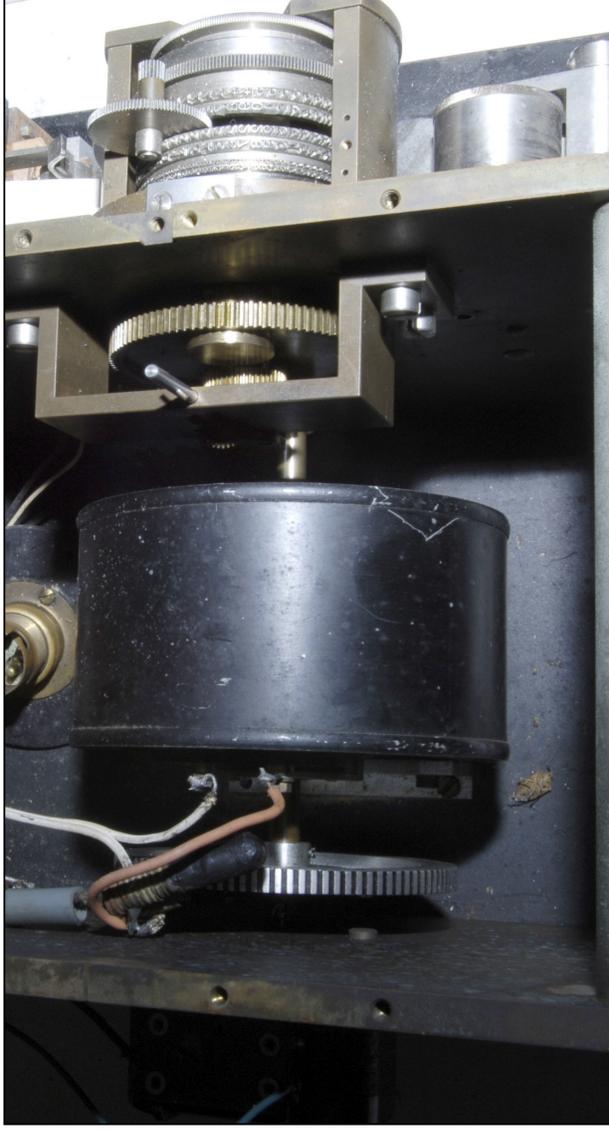
On trouve dans cet ensemble les composants mécaniques qui permettent de fournir l'heure sur cet appareil. L'entraînement est réalisé par deux moteurs électriques, soit un moteur monophasé synchrone pour assurer une fréquence de rotation précise et constante, et un moteur monophasé asynchrone pour fournir le restant du couple nécessaire à l'entraînement du mouvement de minuterie¹³. Pourtant, selon d'autres sources¹⁴, le moteur asynchrone n'est nécessaire dans cette construction que pour le lancement du moteur synchrone et doit être coupé après la montée en régime des organes d'entraînement, ce qui est plus probable.

Fig.13 Entraînement, comptage et minuterie. Tout à gauche on remarque la roue graduée et l'ampoule stroboscopique du contrôle de la fréquence de rotation. Puis, en allant vers la droite, la roue phonique Belin, le correcteur différentiel et enfin l'affichage, à l'extérieur de la platine de devant. © G. Rapp, 2006

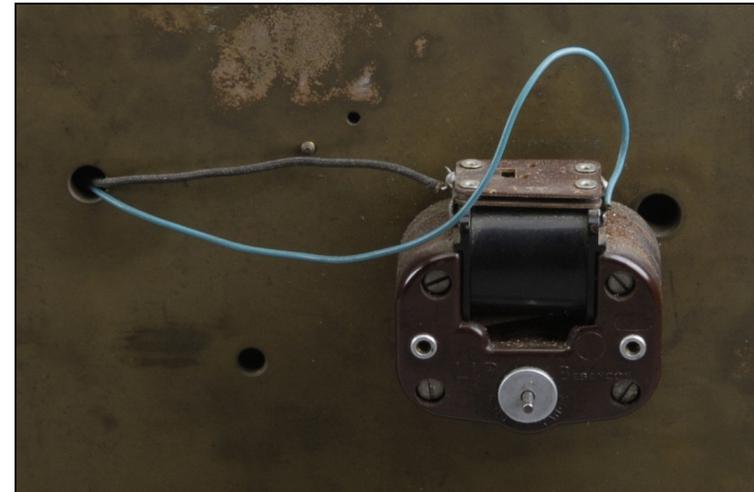
Sur la face arrière du chronographe, on peut apercevoir un moteur asynchrone monophasé de la marque LIP (célèbre fabricant d'horlogerie et de mécanique basé à Besançon, dont l'activité a cessé progressivement des années 1970 aux années 1980). L'inscription de la marque est moulée dans la bakélite qui forme son enveloppe. Il s'agit apparemment d'un modèle bi-tension 110V ou 220V car on peut sélectionner l'un ou l'autre circuit par un petit levier situé sur le bornier du moteur. Un moteur asynchrone est un moteur à courant alternatif dont la fréquence de rotation ne suit pas par une règle fixe la fréquence de son courant d'alimentation. Le principe de fonctionnement repose sur le fait que le rotor (la partie tournante du moteur) subit l'action d'un champ magnétique tournant dans le stator (partie fixe du moteur) sans liaison électrique entre l'un et l'autre. Le couple de ce moteur est proportionnel au courant qui traverse le bobinage de fils de cuivre composant une partie du stator et qui génère le champ magnétique. La fréquence de rotation de ce type de moteurs dépend donc d'un rapport (qui peut être très variable) entre le couple généré par l'intensité du champ magnétique et le couple résistant mécaniquement sur l'arbre du moteur. La « souplesse » d'utilisation est le plus grand avantage de cette construction : Sitôt que le courant est établi dans le bobinage du stator, un couple apparaît sur l'arbre du moteur, alors même que sa vitesse est nulle. Cela en fait un excellent moteur de

Fig.14 Le moteur asynchrone LIP. En position sur la platine de derrière. © G. Rapp, 2006

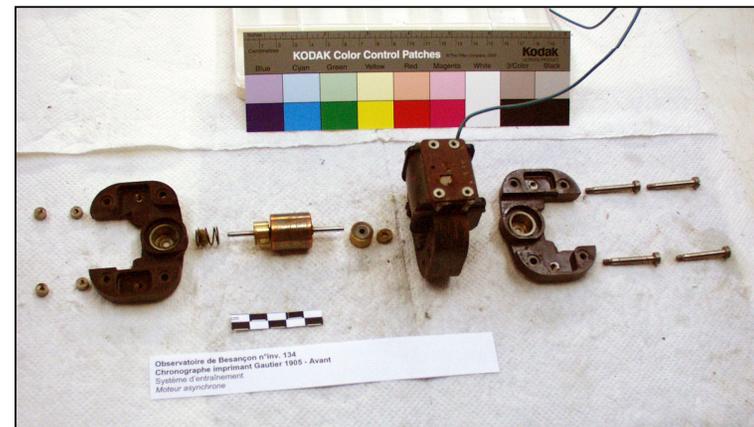
Fig.15 Le moteur asynchrone LIP. Demonté. © G. Rapp, 2006

Torsion du dispositif d'accouplement du moteur asynchrone: L'accouplement souple reliant les axes des deux moteurs, un ressort solidaire des deux arbres, a subi une torsion qui l'a complètement déformé.

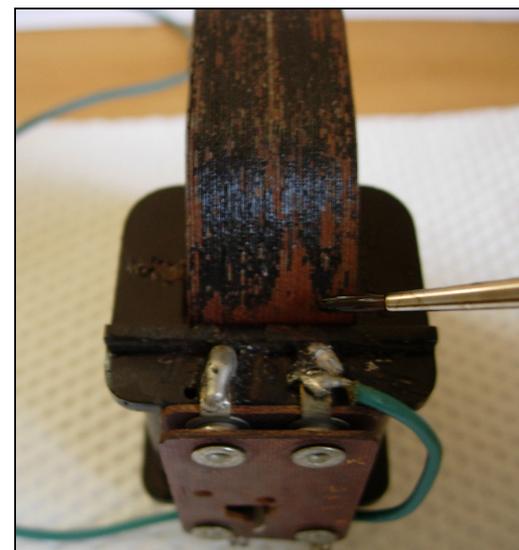
Fig.16 Moteur LIP Détail des corrosions sous couche peinte. © G. Rapp, 2006

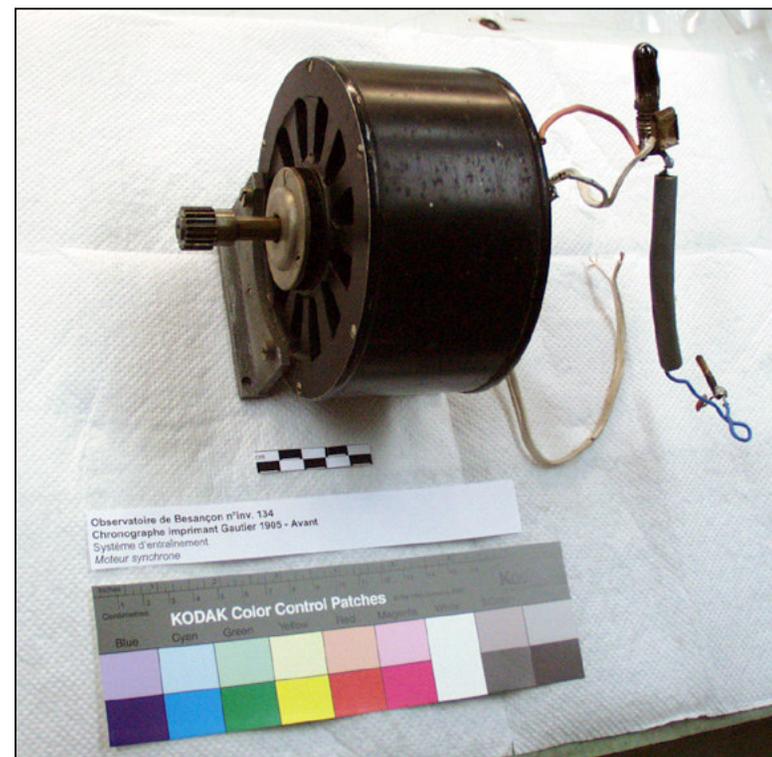
La roue phonique est un moteur électrique synchrone d'un type particulier : sa construction fait penser à celle d'un moteur de type asynchrone car, on a d'une part un stator muni de bobinages et d'autre part, un rotor qui ne lui est pas relié électriquement et n'est polarisé d'aucune manière. Mais sa construction n'est pas axée sur l'établissement d'un unique champ magnétique tournant dans un inducteur. Elle repose sur l'effet d'attraction par impulsions que subissent les créneaux portés par le rotor lorsqu'ils passent devant les créneaux portés par l'extrémité de six bobinages disposés sur le stator. L'entrefer entre les créneaux fixes et les créneaux mobiles est de l'ordre de quelques dixièmes de mm. Le champ magnétique alternatif produit par les bobinages est concentré dans leurs extrémités en forme de créneaux, ce qui provoque l'attraction ou la répulsion des créneaux correspondants du rotor se trouvant vis-à-vis. La somme de ces attractions magnétiques se constitue en réaction mécanique sur le rotor qui est libre sur son axe, ce qui provoque son mouvement de rotation. Cependant, le phénomène n'est pas d'une ampleur suffisante pour initier spontanément la rotation du rotor lors d'un enclenchement de l'alimentation des bobinages avec une fréquence électrique élevée, comme c'est généralement le cas. Ce type de moteur doit donc être « lancé » jusqu'à atteindre précisément la fréquence de rotation qui correspond exactement à la fréquence d'alimentation électrique. Ceci explique la présence d'un moteur asynchrone en prise sur l'arbre de la roue phonique pour effectuer son démarrage. Le grand avantage de la roue

Fig.17 La roue phonique Belin après dépose. On remarque la lampe stroboscopique pontée en parallèle avec l'alimentation de ce moteur d'un genre très particulier.
© G. Rapp, 2006

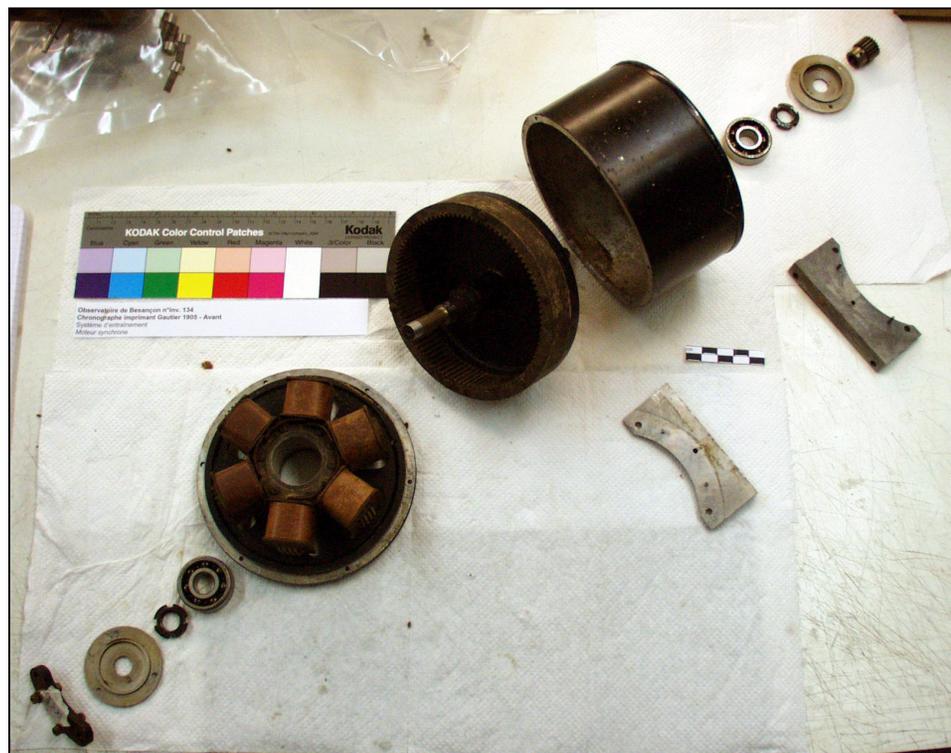
Fig.18 La roue phonique après ouverture, chez Paul REAL. © G. Rapp, 2006

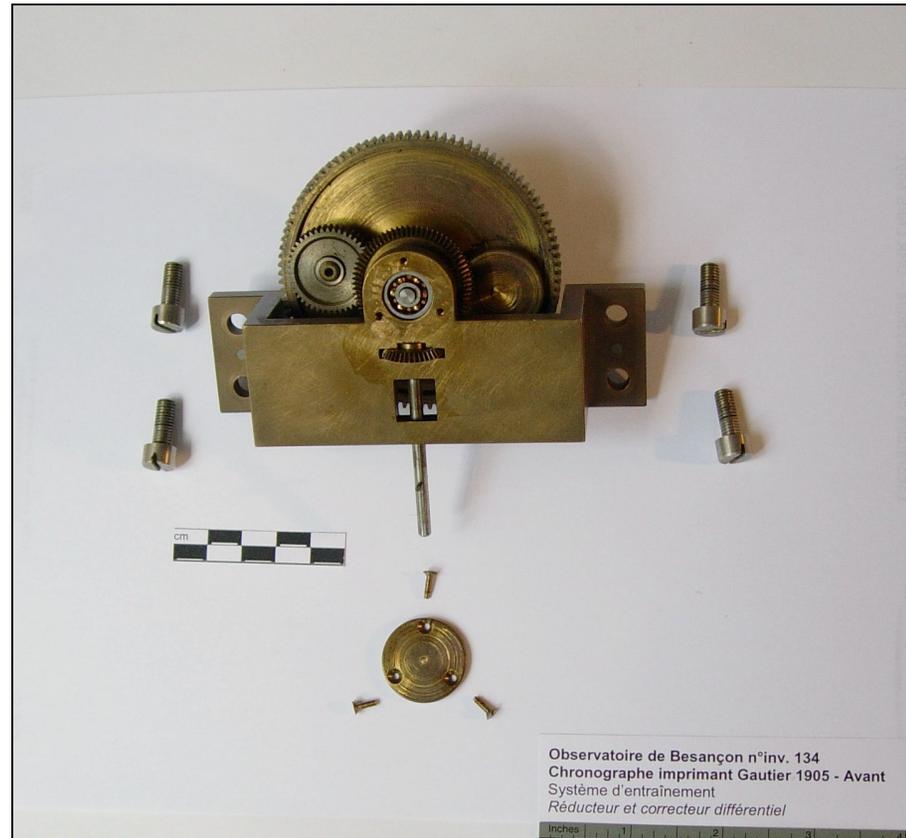
Ternissure et rugosité de la surface du pont : La surface du pont qui porte le comptage présente les mêmes caractéristiques

Fig.19 Le réducteur et correcteur différentiel assure la fonction de comptage, dans ce mouvement modifié. La version originelle mécanique nécessitait pour cela de quatre couples d'engrenages en provenance du tambour d'entraînement par poids. (Voir fig.2, p.7 de ce document) © G. Rapp, 2006

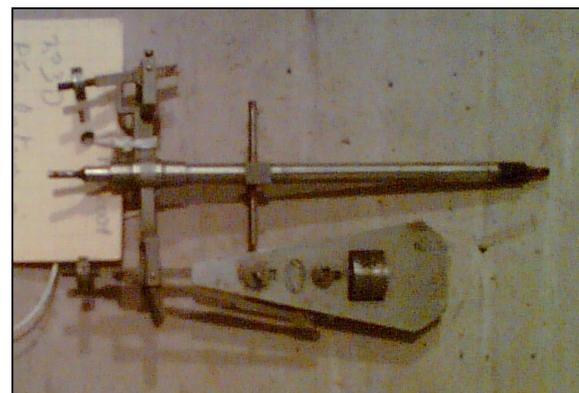
Absence de composants mécaniques d'entraînement et de comptage : En effet, ce chronographe est décrit par Boquet (1909) comme étant basé sur un mouvement d'horlogerie classique. Il ne reste plus de ces composants que la dernière roue du comptage et les orifices vides des paliers d'axes des autres roues que l'on constate sur les platines. Cependant, parmi les objets inventoriés se trouve une pièce tout à fait intéressante et à notre sens à rapprocher du chronographe Gautier tel qu'il était à l'origine : un échappement centrifuge à ailettes. Il s'agit précisément du même type d'échappement que celui décrit dans Boquet (1909) et dans Brück et Sallet (1906). Il porte une inscription gravée « Gautier », ce qui porte à croire qu'il ne s'agit pas de l'échappement mécanique du chronographe Prin ou Secrétan, (successeurs de Paul Gautier) basés sur le même principe, mais construits sous leurs noms respectifs. D'après les auteurs, ce type d'échappement a été mis au point par Léon Foucault.

Fig.20 L'échappement centrifuge dit « de Foucault », dont une ailette est manquante. La pièce a été retrouvée bien loin de son appareil, parmi un lot de pièces diverses inventoriée séparément.

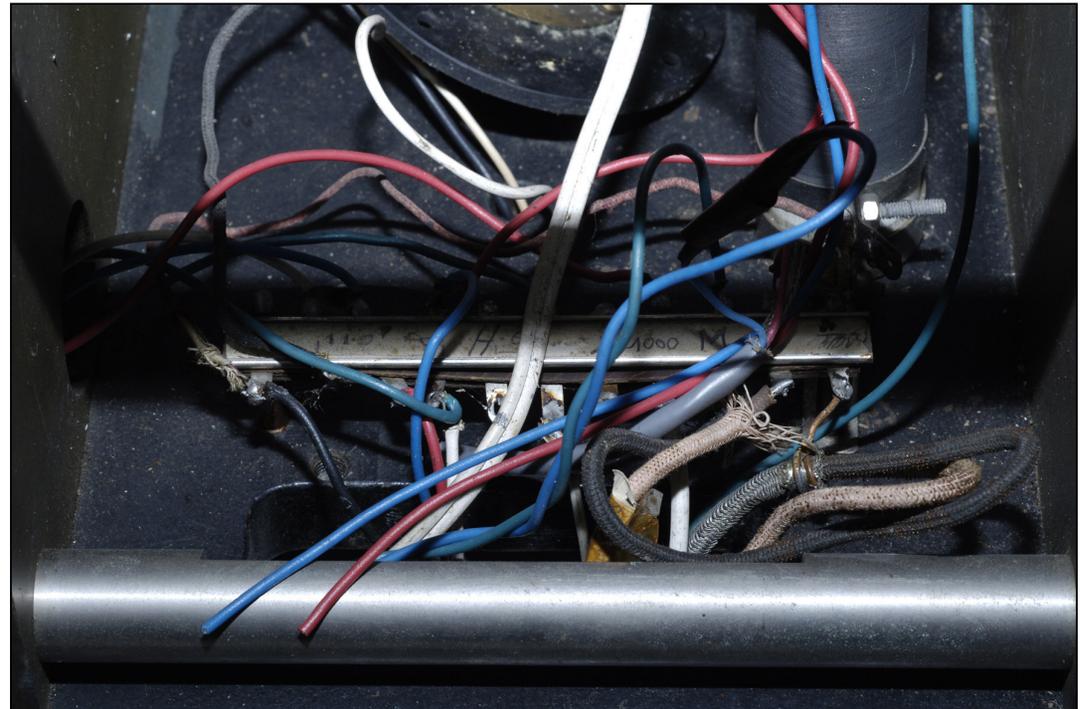
Fig.21 La barrette de connexions électriques. Seul document tangible sur les caractéristiques d'alimentation de l'appareil. Le contenu est à décoder à l'aide de la littérature de l'époque et des témoignages recueillis. © G. Rapp, 2006

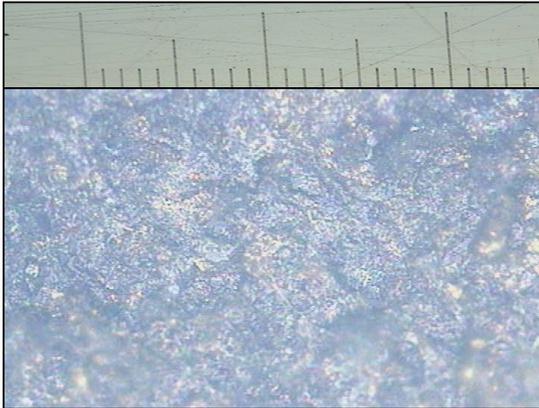
La surface rugueuse des pièces en alliages cuivreux a pu être déterminés comme ayant été probablement causée par un micro sablage, soit la projection d'un abrasif sur la surface métallique. Une photographie réalisée avec un microscope optique à 100x montre le détail de la surface :

Fig. 22 Surface du laiton sur une pièce de la minuterie. Une grande graduation de l'échelle ci-contre vaut 1mm. © ITSFC, 2006

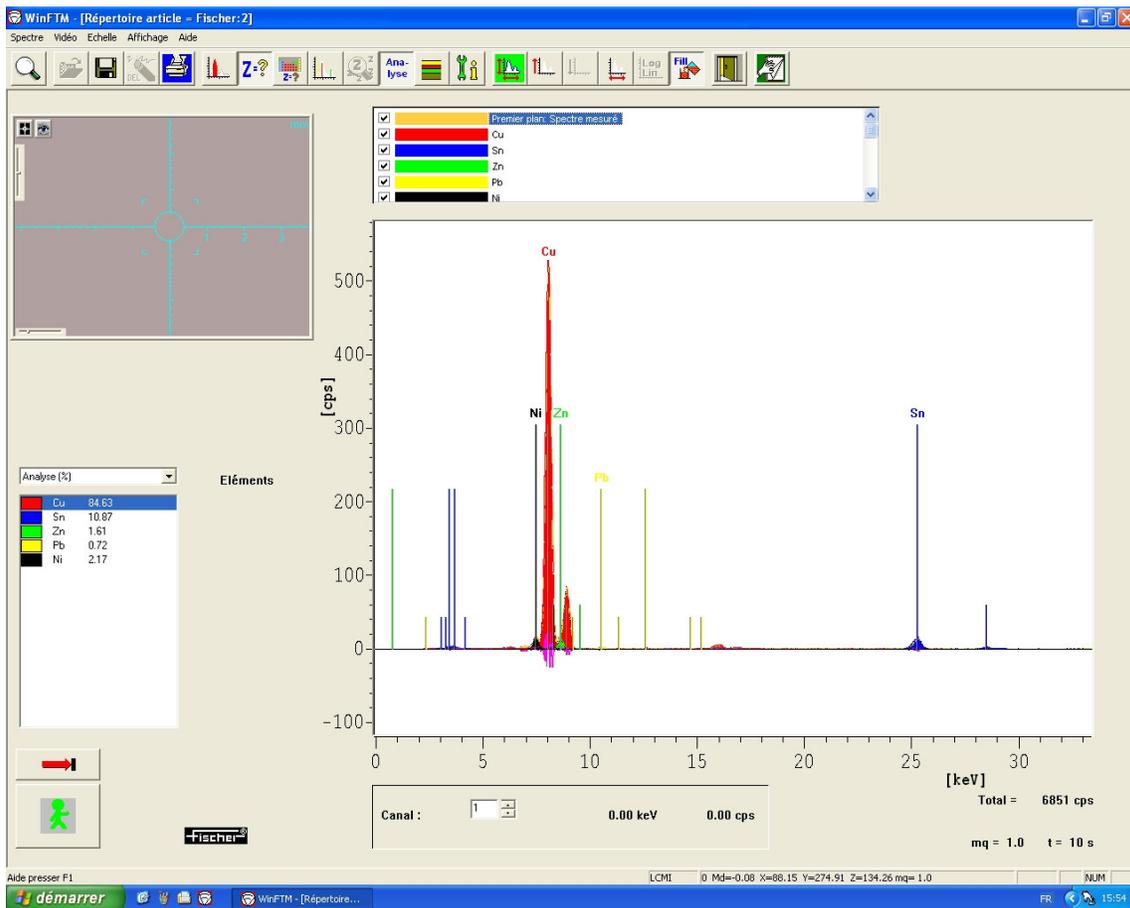
Le revêtement de nickel a été analysé par spectroscopie à fluorescence X à l'Institut des traitements de surfaces de Franche-Comté pour confirmer à la fois le matériau de surface et le matériau sous-jacent (voir spectrogramme page suivante). L'utilisation de revêtements galvaniques visant en général à protéger les pièces métalliques de la corrosion, on peut en déduire que le chronographe Gautier nécessitait un tel traitement au moment de la modification de l'appareil. Les conditions climatiques du bâtiment méridien y sont certainement pour quelque chose car le climat dans la salle d'observation doit être autant que possible proche de celui régnant à l'extérieur du bâtiment pour éviter les perturbations atmosphériques qui peuvent affecter les observations faites avec des instruments optiques.

Fig. 23 Spectrogramme de fluorescence X sur une roue d'impression de la minuterie. Le pic bleu situé à la gauche du grand pic rouge du cuivre signale la présence de nickel. Le pic vert à sa droite représente la concentration de zinc, le bleu marine sur la droite correspond à l'étain. © ITSFC, 2006

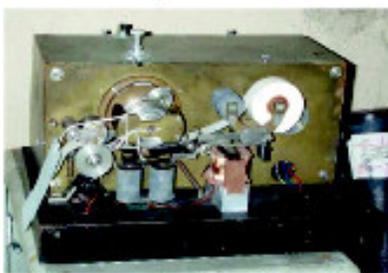
Chronographe Gauthier - 1905

Trois conventions depuis 1995 entre le ministère de la Culture et le ministère de l'Enseignement supérieur et de la Recherche ont permis l'étude des observatoires de France et la protection au titre des monuments historiques de l'architecture et des objets d'un certain nombre d'entre eux, dont celui de Besançon. En particulier, il a été souligné que cet établissement était le seul à disposer de la chaîne complète d'instruments de mesure de temps de la fin du XIX^{ème} siècle à nos jours. Malheureusement, certains de ces appareils sont dans un mauvais état de conservation.

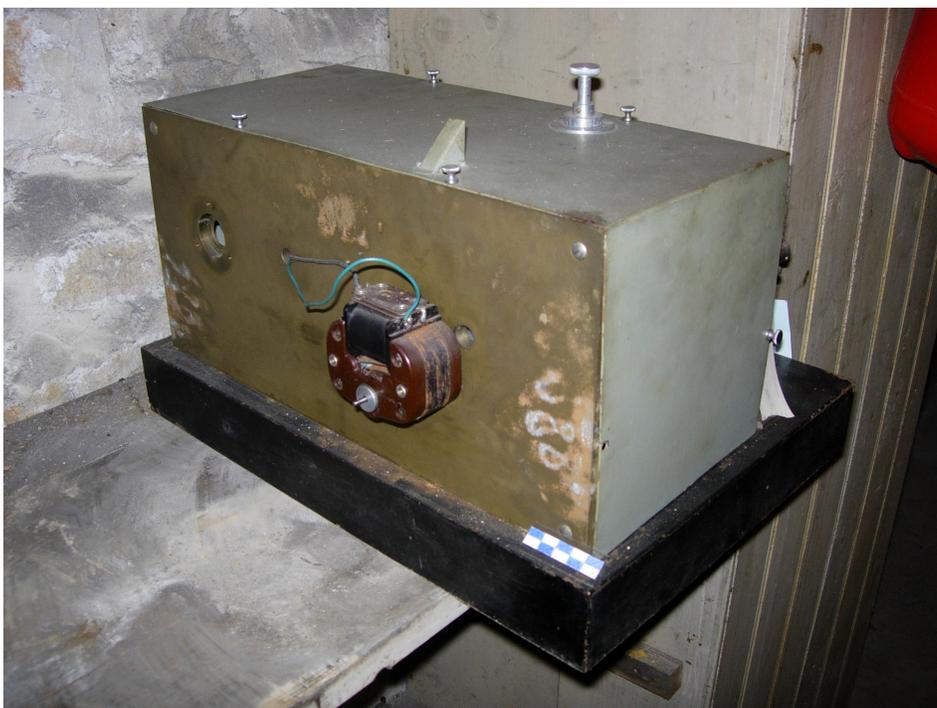
Chronographe Gautier vu de $\frac{3}{4}$ arrière, cave du bâtiment méridien, Observatoire de Besançon, octobre 2005. © G. Rapp, 2005

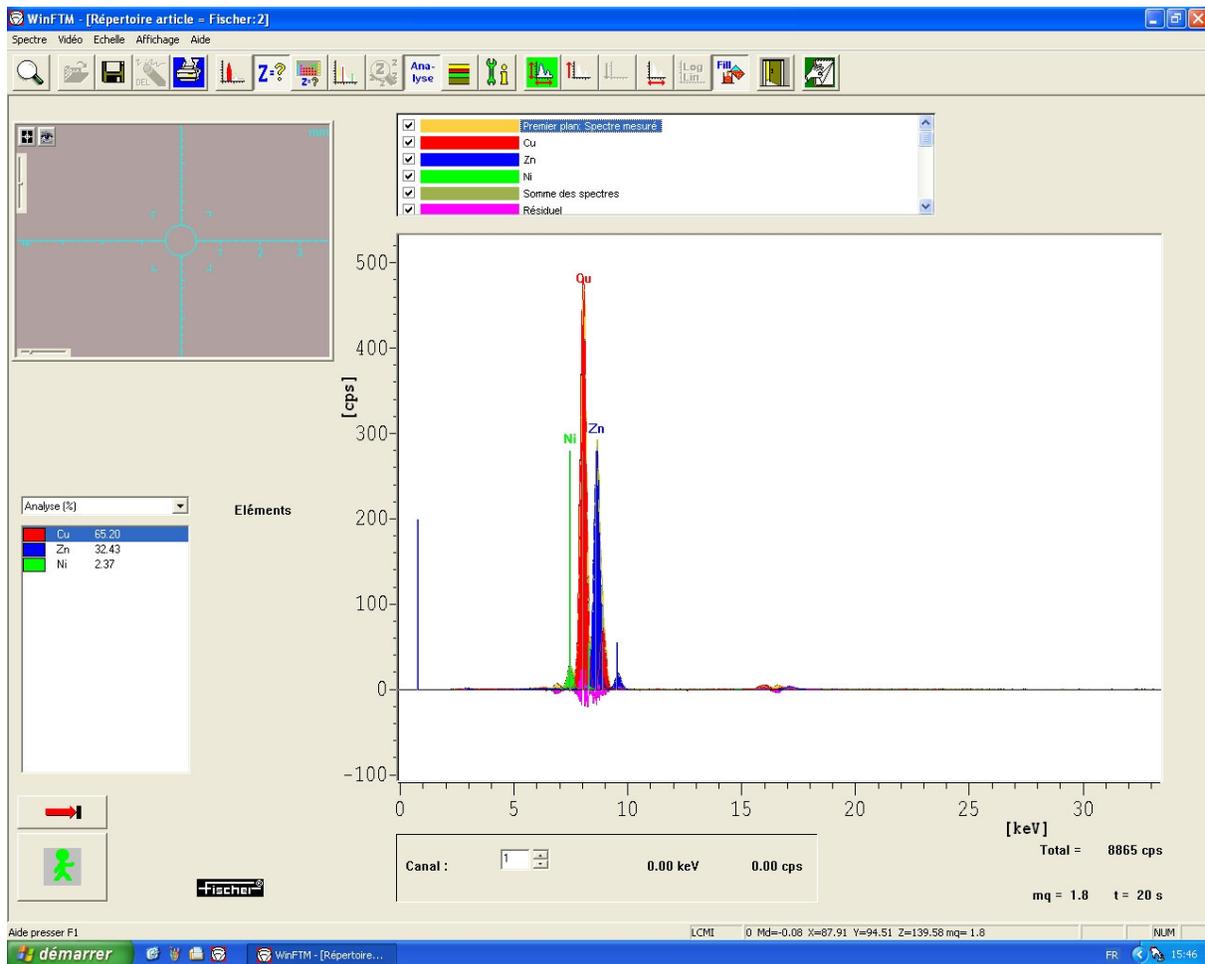
Ce spectrogramme a été réalisé sur une des pièces de la minuterie dont Boquet (1909) dit qu'il s'agit de cuivre. La spectroscopie permet de corriger cette information : étant donnée la concentration de plus de 32% de zinc, il s'agit bien d'un laiton.

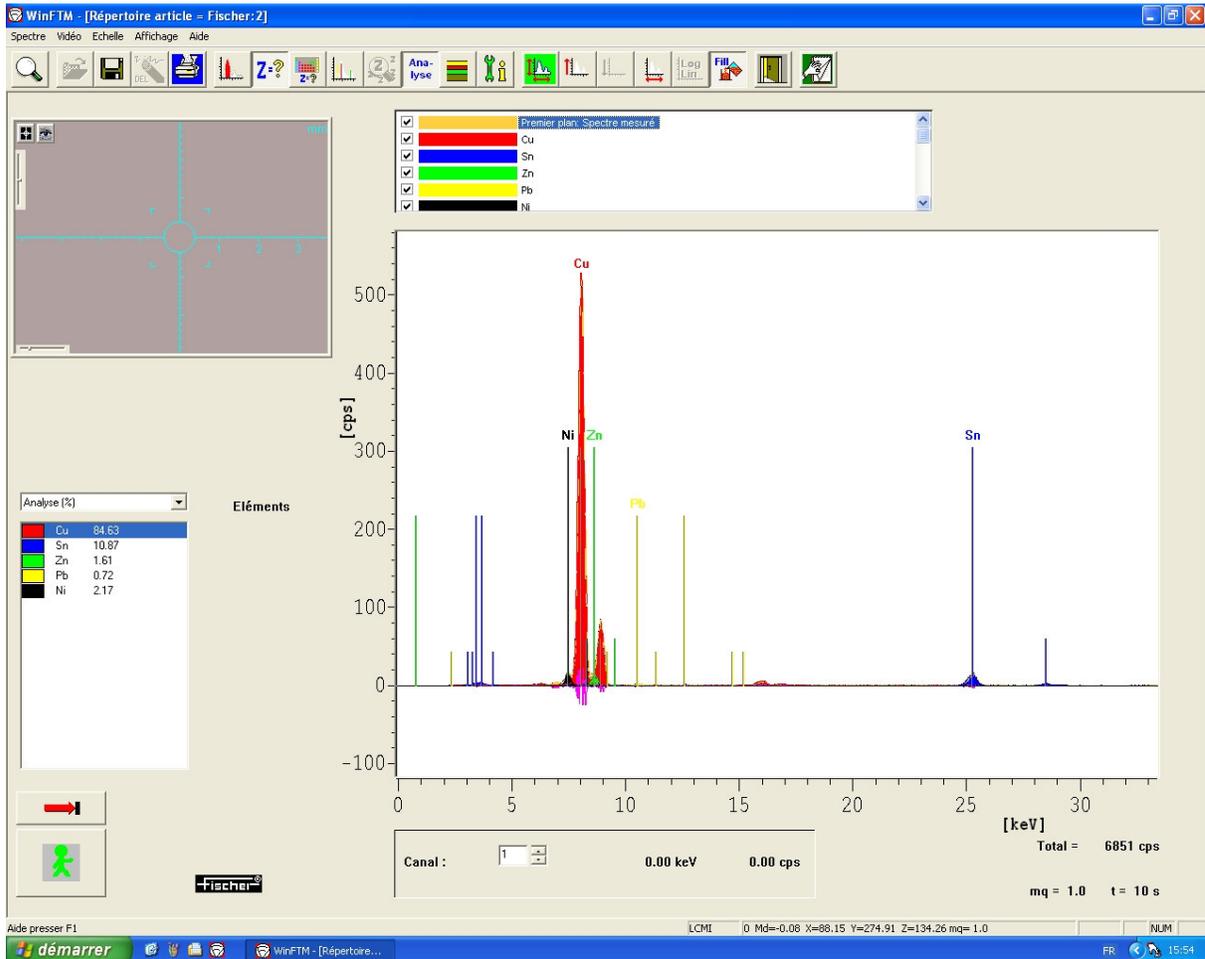
Ce spectrogramme a été réalisé sur la surface métallique couleur gris très clair de la roue des minutes de la minuterie (roue portant les 60 graduations des minutes). Cette pièce comporte une zone recouverte par le traitement galvanique et une zone où il a été retiré. Ici, le spectrogramme de la zone recouverte. On remarque à gauche du grand pic rouge de la concentration de cuivre, un pic bleu foncé indiquant une (faible) concentration de nickel. A la page suivante, le spectrogramme de la même pièce, mais sans le recouvrement galvanique.
