Haute école d'arts appliqués Arc
Filière : Conservation-restauration
Orientation : objets scientifiques, techniques et horlogers

Mémoire de diplôme en conservation-restauration

**Mise en conservation d'instruments scientifiques dans le
cadre d'une institution en activité.**

**Cas d'un chronographe Gautier 1905 appartenant à
l'Observatoire de Besançon**

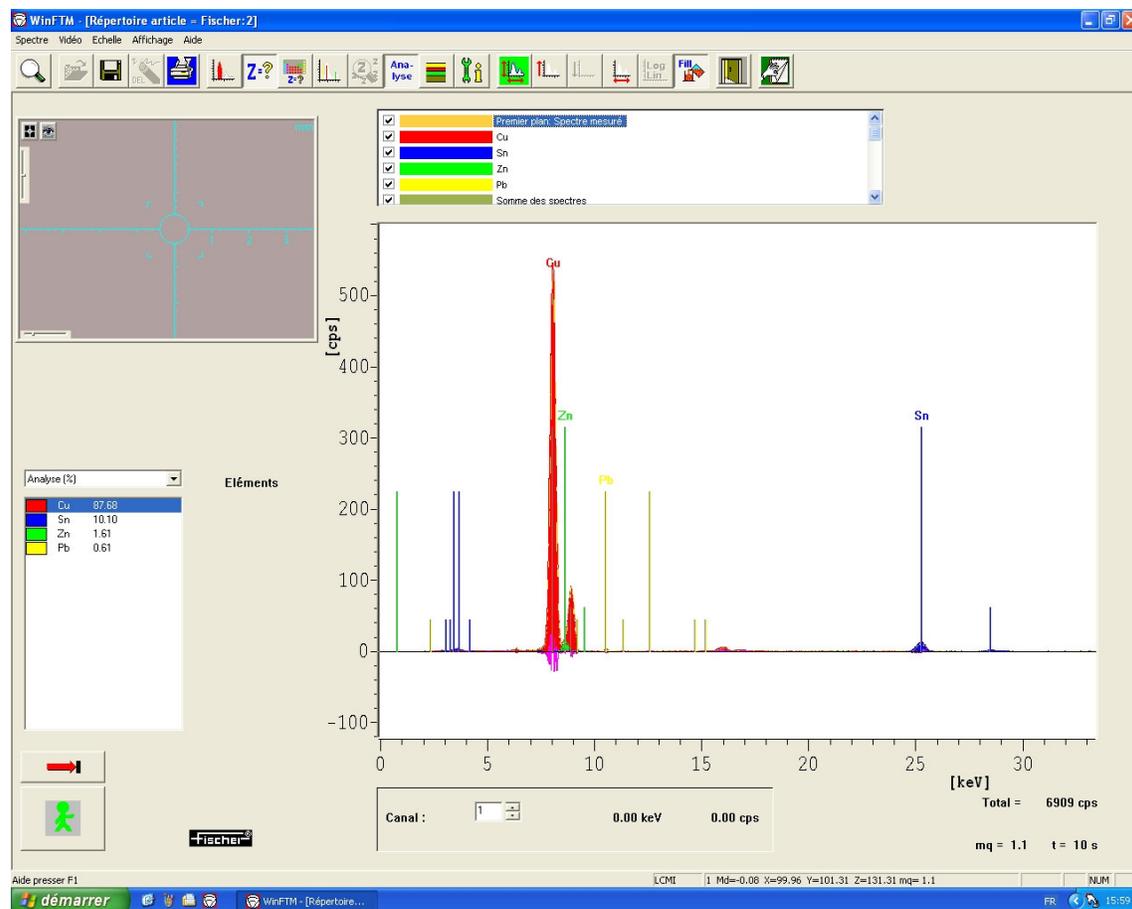
Le pic de couleur bleu marine situé sur la droite du graphique indique la concentration d'étain. Le rapport entre la concentration de cuivre et celle d'étain confirme qu'il s'agit d'un bronze.

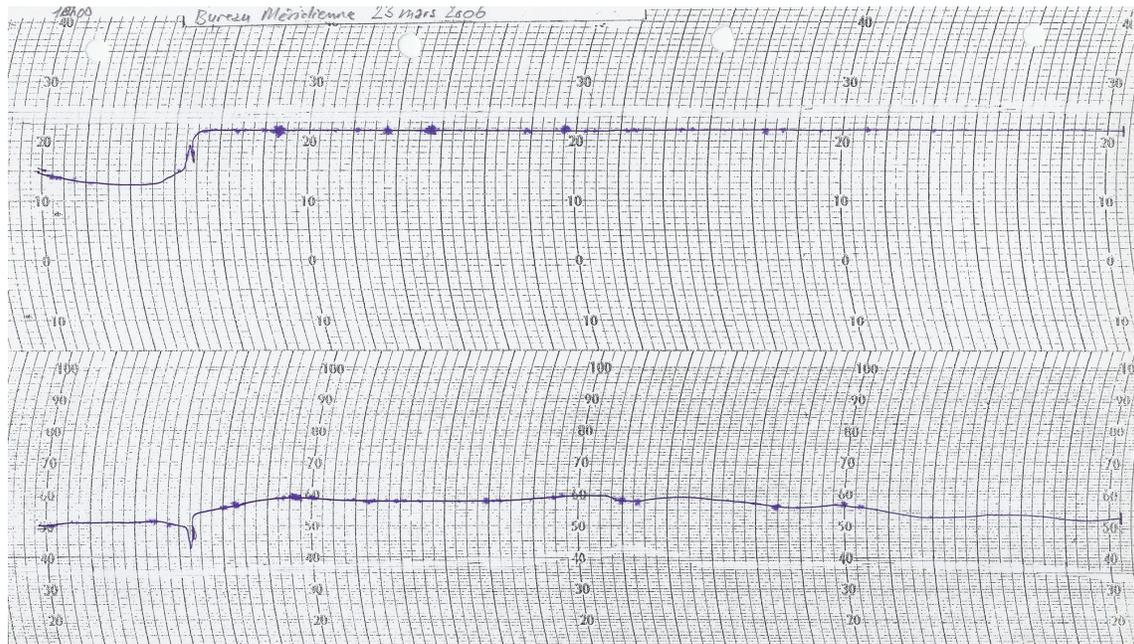
Thermohygrogramme 1 : Etalonnage du thermo-hygrographe dans le local des horloges atomiques

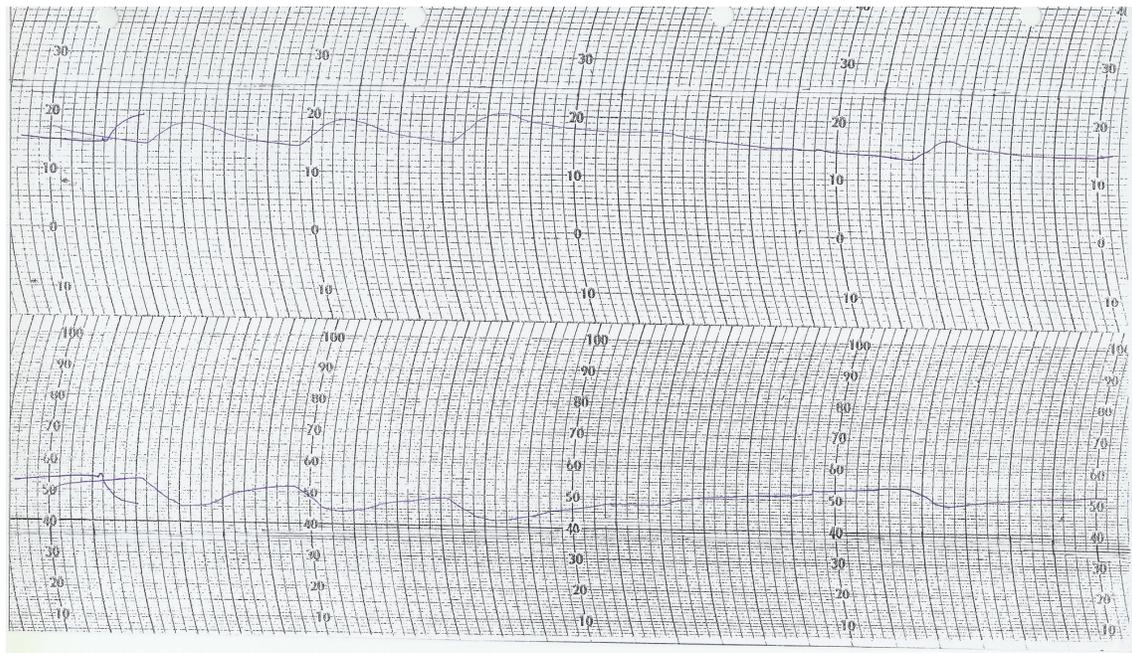
Thermohygrogramme 2 : Bureau méridienne, hiver, non chauffé. Début de semaine ensoleillé, températures extérieures fréquemment en dessous de zéro

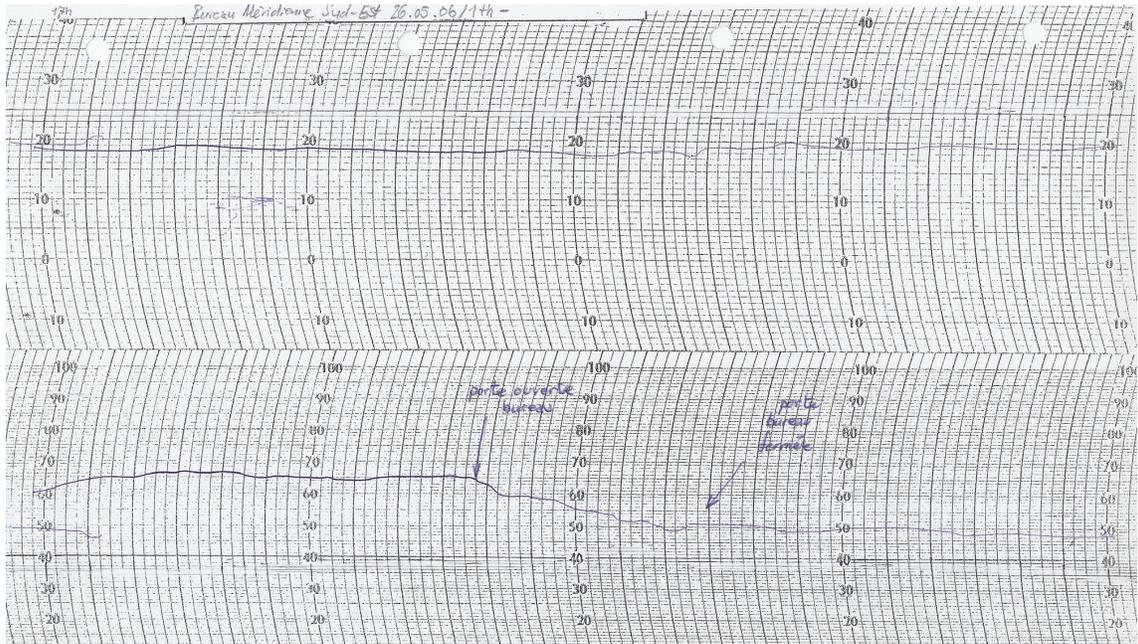
Thermohygrogramme 3 : Bureau méridienne, hiver, chauffage thermostatique, ouverture de la porte du bureau un jour de froid sec, après plusieurs jours de froid humide

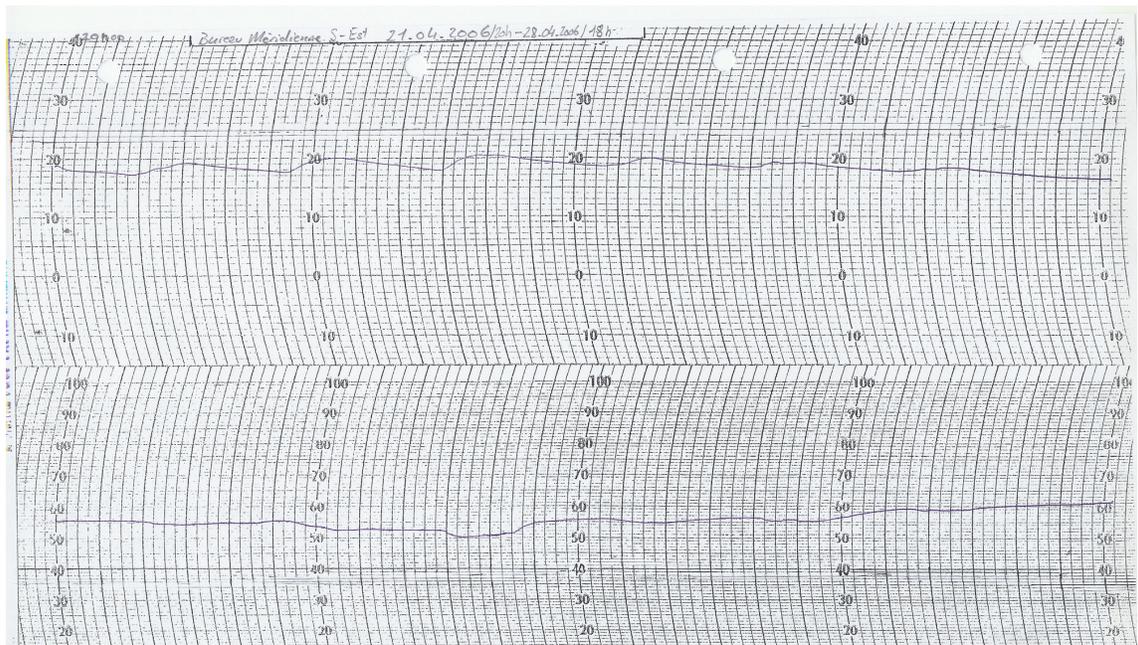
Thermohygrogramme 4 : Bureau méridienne, printemps, temps variable

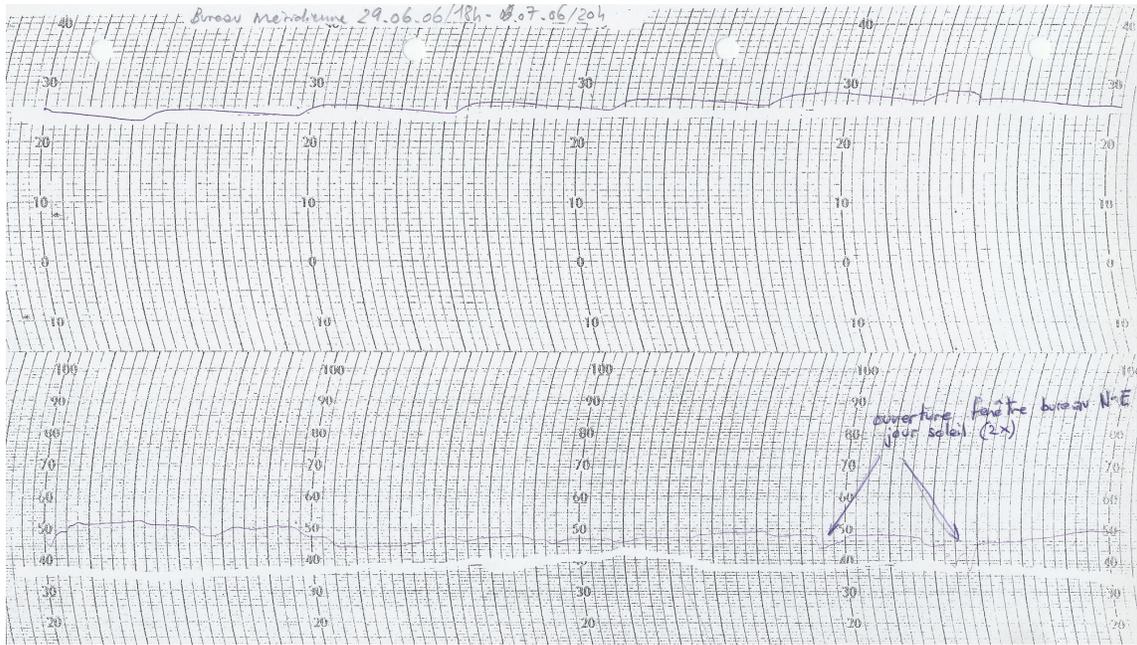
Thermohygrogramme 5 : Bureau méridienne, été temps ensoleillé, 2 ouvertures de fenêtres

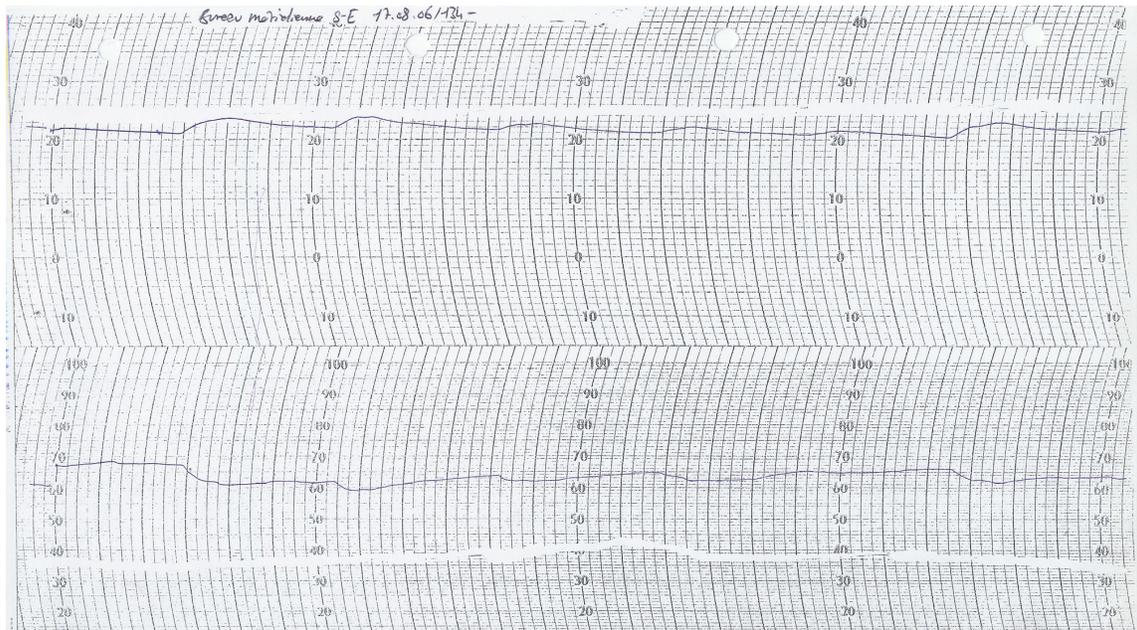
Thermohygrogramme 6 : Bureau méridienne, été, temps humide et variable

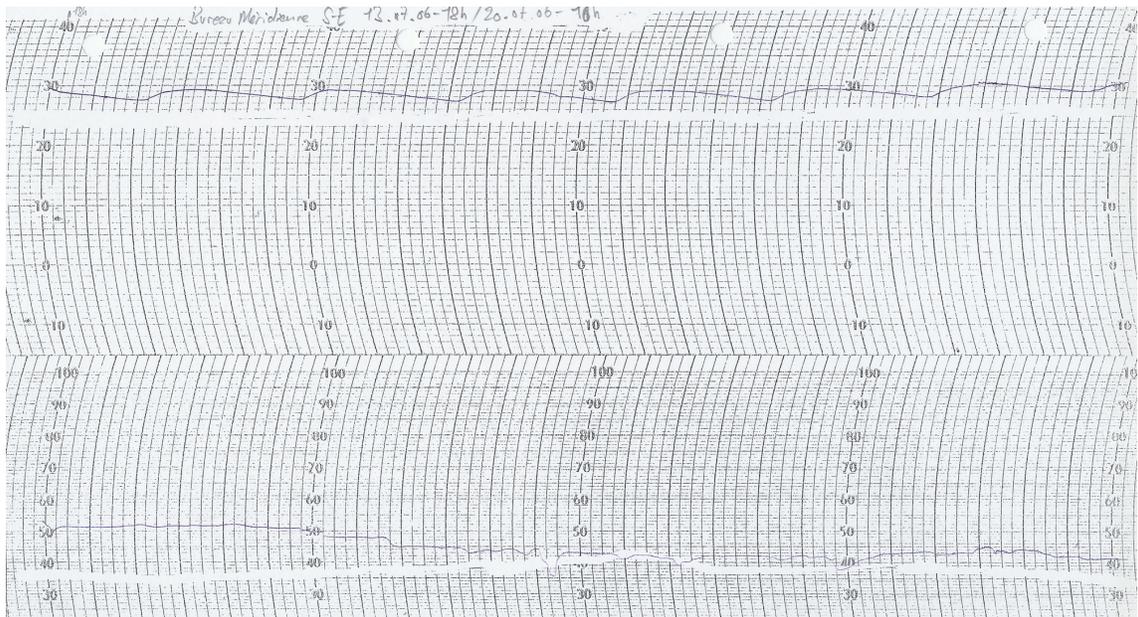
Thermohygrogramme 7 : Bureau méridienne, été temps caniculaire

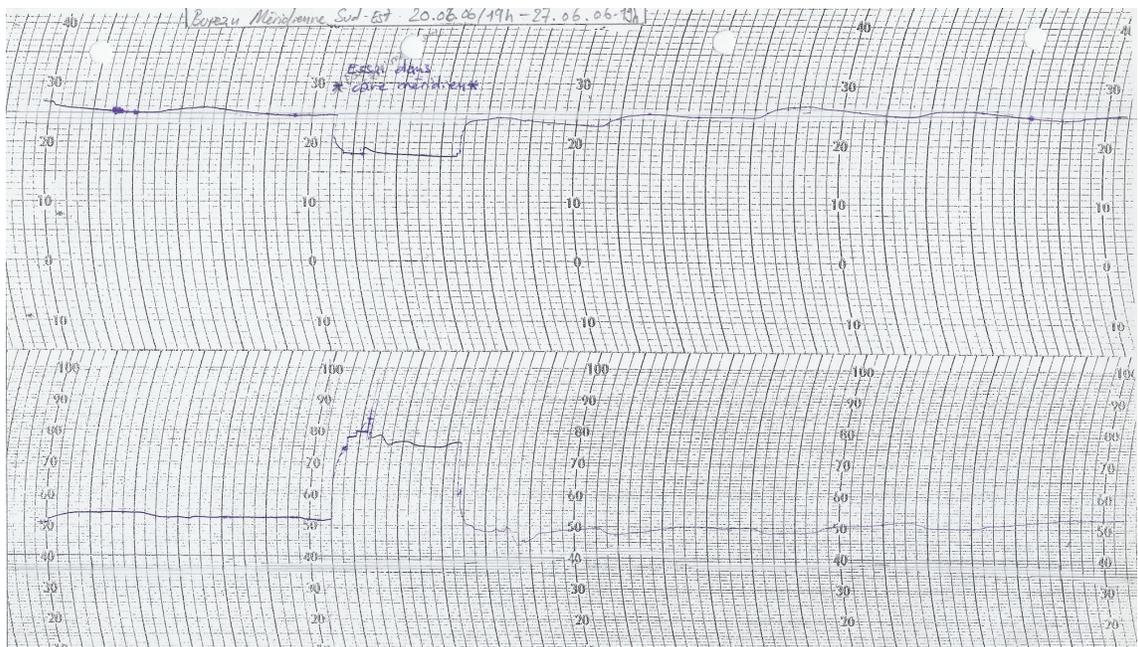
Thermohygrogramme 8 : Jours d'été, temps ensoleillé, passage du bureau à la cave du bâtiment méridien pendant un jour.
