Fouilles gallo-romaines de Martigny

ACTIVITÉ ARCHÉOLOGIQUE À MARTIGNY EN 1981

par
François WIBLÉ

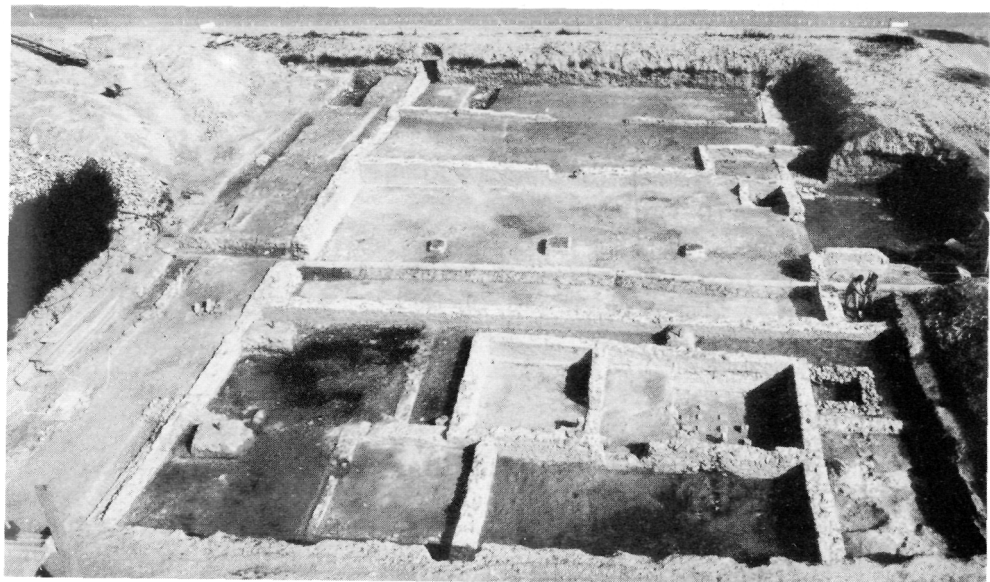
Martigny, *insula* 6, secteur sud-ouest, fouilles 1981
Vue générale (état dernier des constructions) du nord-ouest (A) et du sud-est (B).

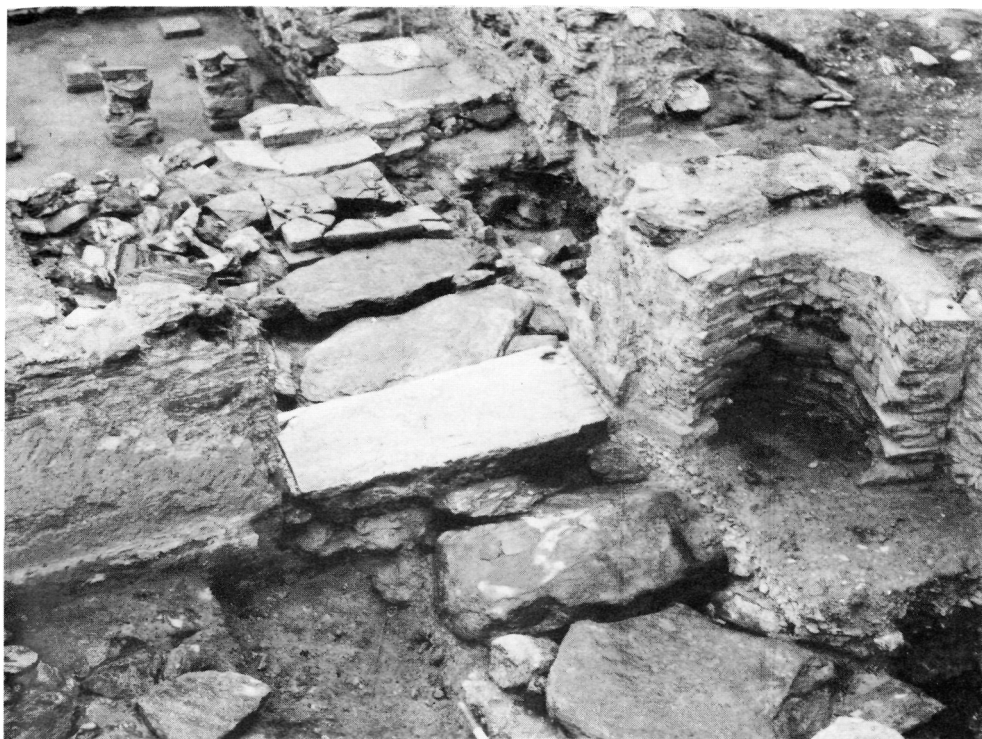
A : le seuil en calcaire 42/44 et le foyer installé tardivement dans l'angle est du local 42, vus de l'ouest. Sous le seuil, les dalles qui recouvraient le canal de chauffe.

Le seuil qui mettait en communication les locaux 42 et 44 est en calcaire bien poli, encastré dans la maçonnerie (pl. III, A). On y remarque encore les trous d'encastrement de deux crapaudines dans lesquelles pivotaient les gonds des portes. Comme la largeur du seuil, compte tenu des montants, dont le lit d'attente est taillé dans la pierre²⁶, n'était que de 94 cm, on peut supposer que la porte n'était pas à double battant. Les deux cavités ne sont peut-être pas contemporaines (le seuil était du reste en remploi à cet emplacement) ; l'une a été vraisemblablement retaillée, soit parce que l'on voulait changer l'axe de la porte, soit parce que la première était défectueuse (une fissure importante traverse la cavité située au nord-ouest). Les sols de ces locaux étaient en mortier assez grossier, très résistant, qui contenait de nombreux fragments de tuile non concassés.

Dans une ultime étape, le local 42 n'était plus chauffé par son sous-sol, pour des raisons que nous ignorons. Ses murs avaient été recrépis avec du simple mortier et un foyer semi-circulaire, en fragments de tuile liés au mortier avait été construit dans son angle est (pl. III, A).

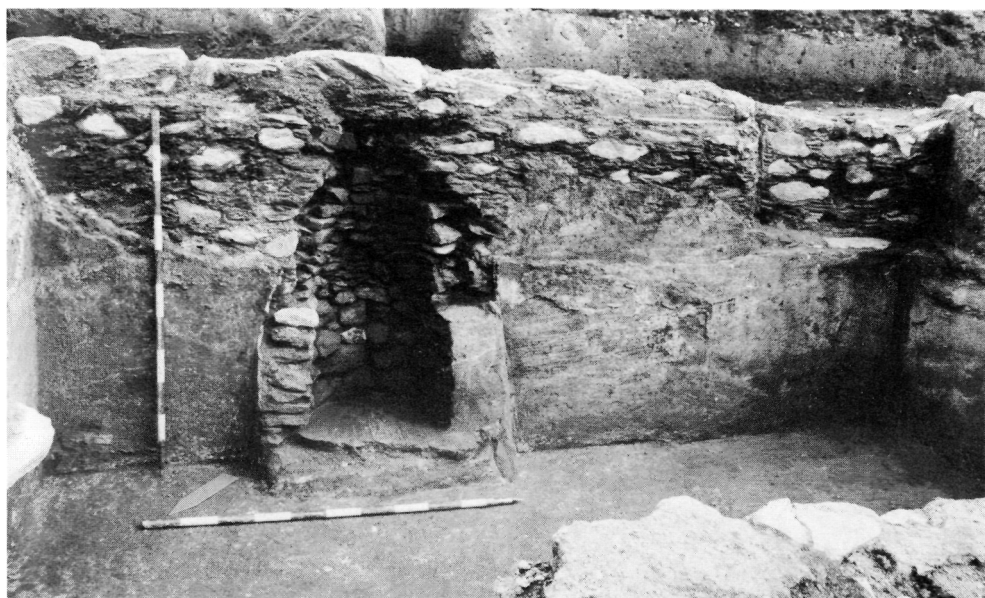
B : la cheminée du local 42, vue du nord-ouest. A droite la fenêtre (?) obturée.

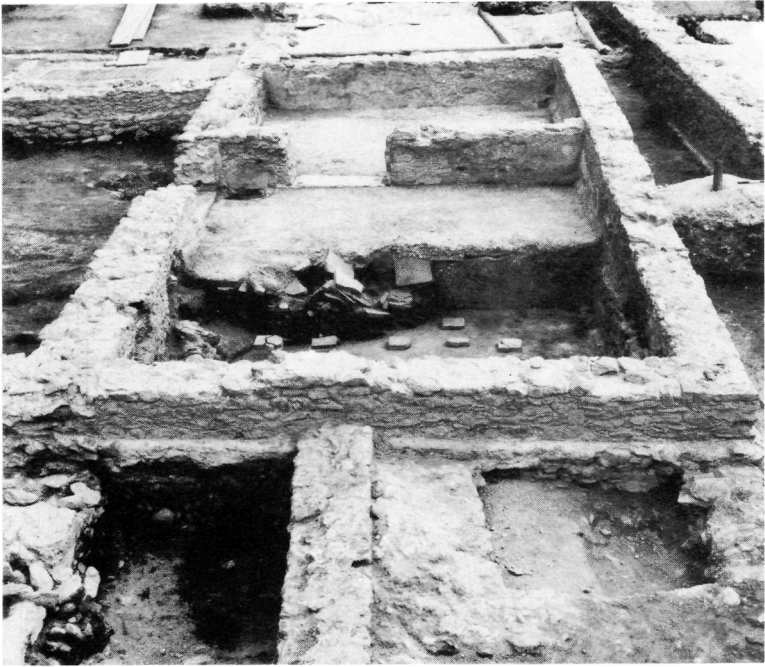
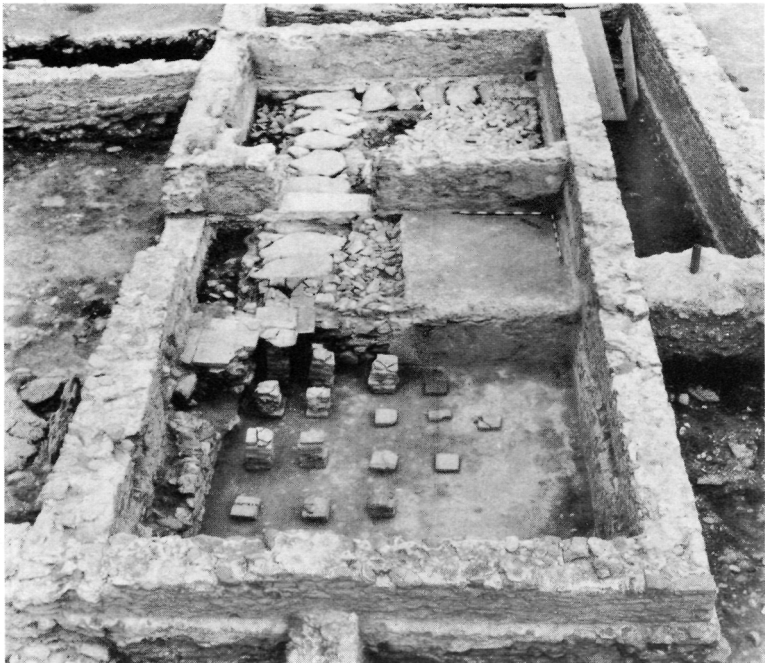
Martigny, *insula* 6, secteur sud-ouest, locaux 42 et 44
A : après enlèvement de la couche de démolition.

B : après enlèvement des sols supérieurs.
Photographies prises du nord-est.

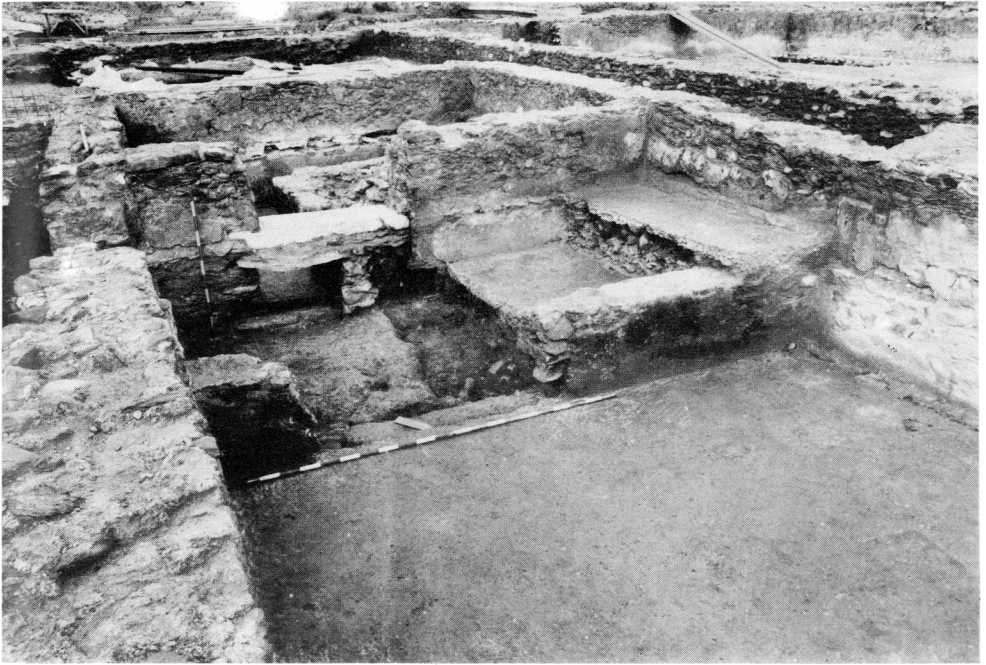
Martigny, *insula* 6, secteur sud-ouest, locaux 42 et 44

A : après enlèvement du lit de pose des sols et des dalles de couverture du canal de chauffe, du nord-est.

B : après enlèvement du canal de chauffe, de l'est.

Le secteur sud-est de notre chantier semble n'avoir été occupé, dans un dernier temps, que par un vaste espace, sorte de cour, dont les derniers niveaux d'occupation étaient caractérisés par la présence de beaucoup de cendre et de bois calciné. Dans cette cour se trouvaient deux petits locaux chauffés (42 et 44), ainsi qu'un assez grand local de service annexe (48). Le local 44 (d'env. 5,50 × 3,94 m) était pourvu, sur la majeure partie de sa surface, d'une installation d'hypocauste classique, en communication directe avec le foyer (*praeſurnium*) en dalles de schiste aménagé dans le local 48. Trois petites cheminées faites de *tubuli*, aux angles ouest et nord de la partie chauffable, assuraient le tirage. Un canal recouvert en majeure partie de dalles de schiste, prenait son origine dans la partie sud du local 44, passait sous le seuil séparant les deux locaux et se prolongeait jusqu'à la paroi sud-est du local 42 dont les dimensions étaient de l'ordre de 3,94 × 3,15 m ; il faisait alors un coude en direction de l'angle ouest de cette dernière où une cheminée formée de *tubuli* superposés créait le tirage nécessaire pour que l'air circule et chauffe la salle (fig. 3, B, pl. IV et V, A).

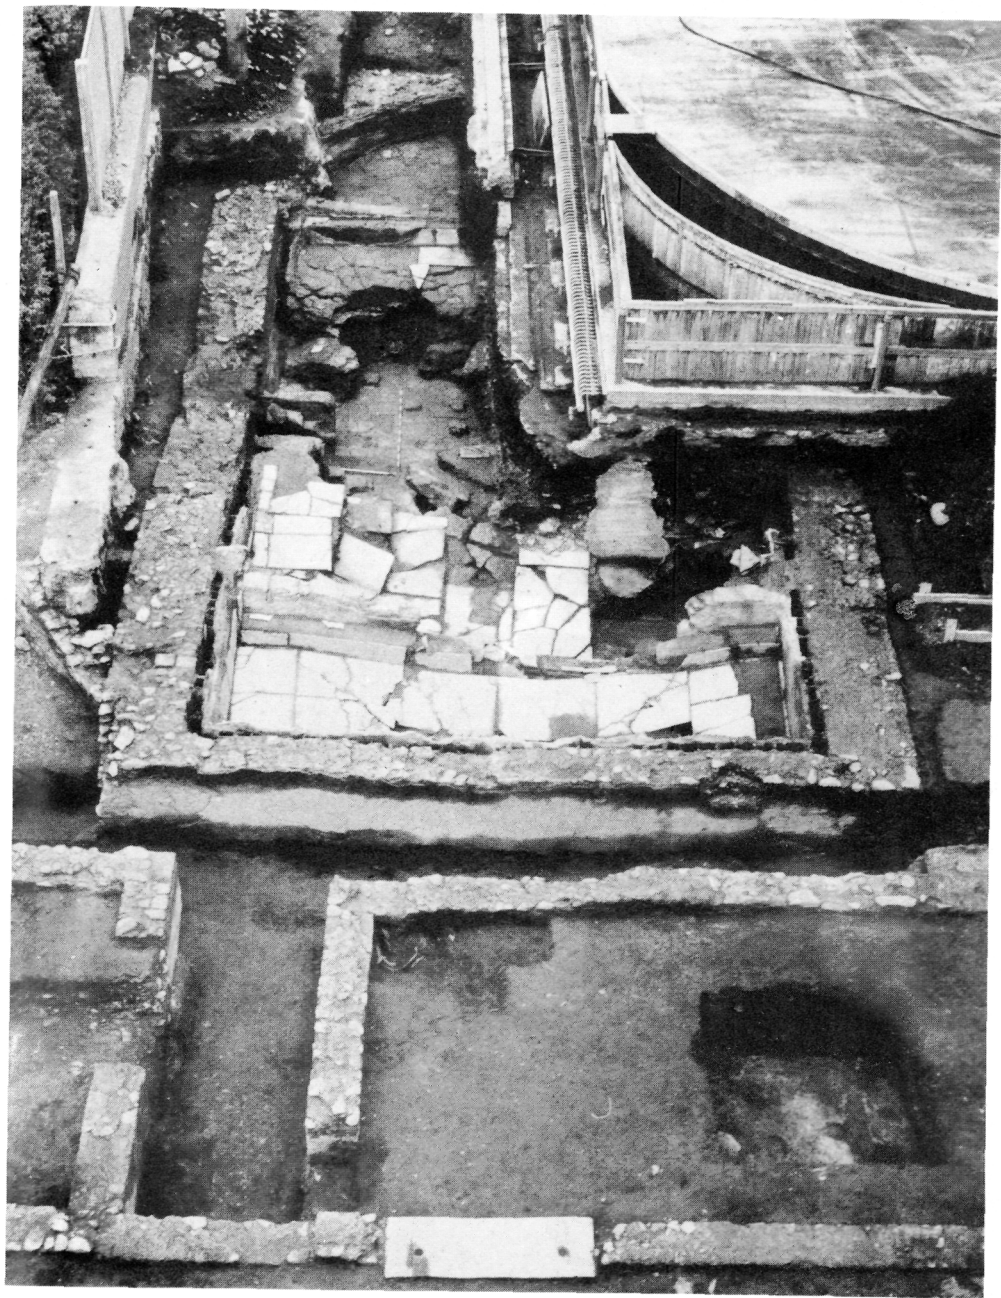
Martigny, *insula 2*, fouilles 1981
 Vue d'ensemble des fouilles près de l'angle ouest de la patinoire. Au premier plan, des locaux et le corridor de service ; à l'arrière-plan, le *caldarium*, du sud-ouest.

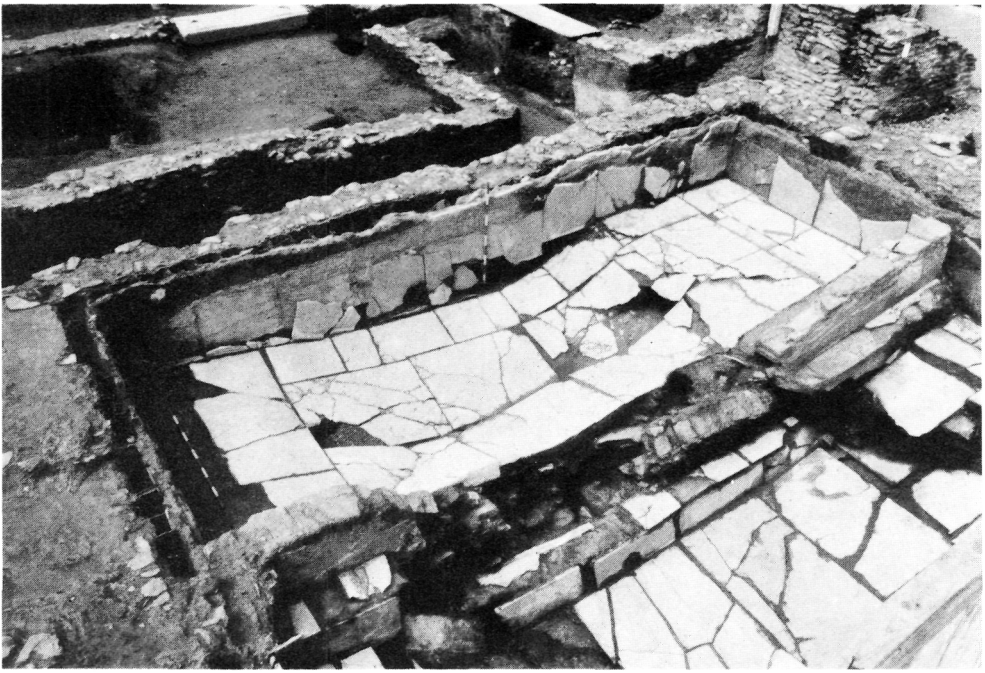
A : le bassin rectangulaire du *caldarium*, vu de l'est.

On remarque, dans le muret qui le séparait du reste de la salle, un tuyau d'écoulement en plomb.

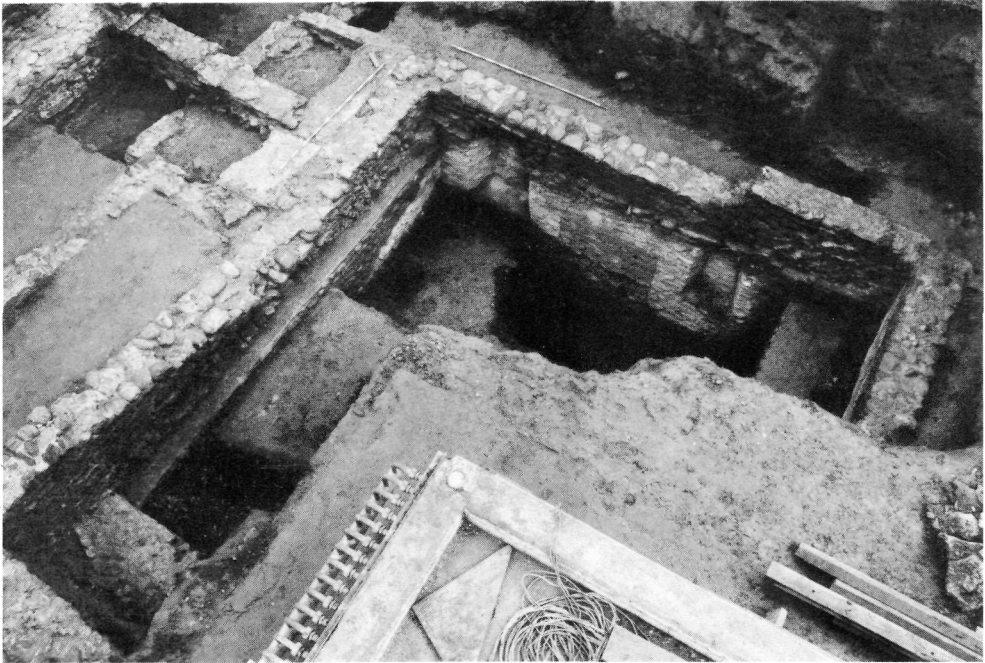
B : la cave située sous l'angle nord de la patinoire, vue du sud.

Dans le mur du fond, les deux soupiraux et la porte, bouchés.
