Das «Wefa-Haus» in Niedergesteln

Bericht über die archäologische Bauuntersuchung im Sommer 1986

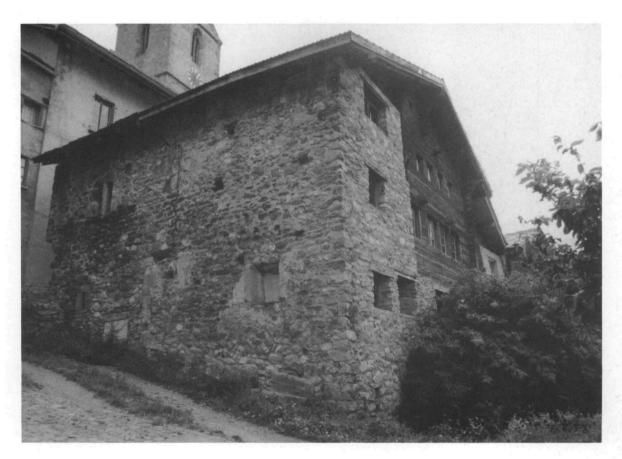
Taf. 1. — Die Nord- und Westfassade vor der Restaurierung.

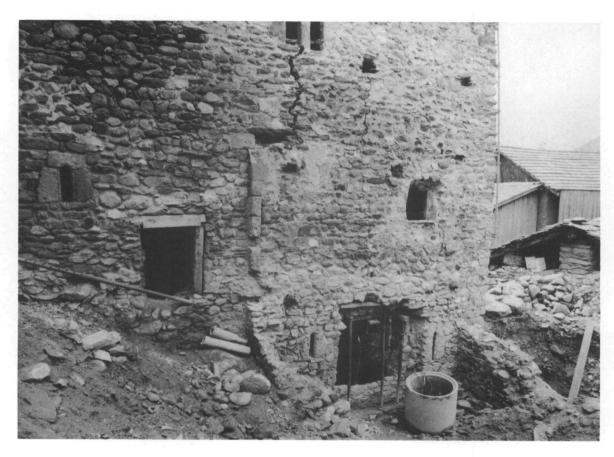
Taf. 2. — Nordfassade nach Abschluss der archäologischen Abklärungen. Die Zugänge zum ersten und zweiten Untergeschoss sind nun freigelegt.

Die Zugänge ins Haus lagen, soweit noch erkennbar, im Norden in Form eines breiten Portals im zweiten und einer Türe im ersten Untergeschoss. Aus der Nordfassade ragen noch heute Tragbalken heraus, was ein Indiz dafür ist, dass diese Türe von Westen her über eine Art Laube zugänglich war. Auflager für Bodenbalken lassen sich in der Nordmauer ebenfalls gut ablesen, was beweist, dass der Boden im «piano nobile» ursprünglich rund einen Meter höher lag als heute. Es muss angenommen werden, dass die einzelnen Stockwerke intern mit Holztreppen verbunden waren. Sie wurden aber bei Umarbeiten im 17. Jahrhundert, ohne Spuren zu hinterlassen, entfernt, so dass sich leider nicht mehr eruieren lässt, wo sie sich befunden haben.
