Chronique des découvertes archéologiques dans le canton du Valais en 2013

établie sous la responsabilité de François WIBLÉ,
Archéologue cantonal, directeur de l'Office des recherches archéologiques

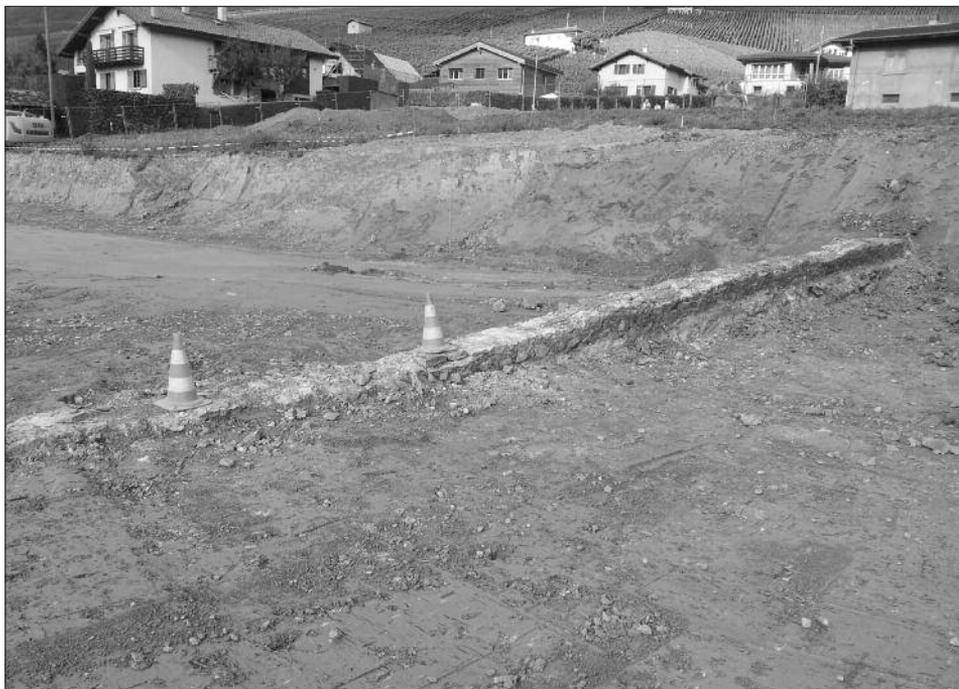
Fig. 1 – Leytron, EMS «Prés Maurice». Vue générale du mur en maçonnerie constituant la limite d'une ferme romaine (*villa rustica*) ou, plus vraisemblablement, du grand sanctuaire se développant sous le village. Vue depuis le sud-est.

Dans la partie orientale d'une grande excavation pour un futur EMS, un mur rectiligne nord-sud a été repéré sur plus de 25 m de longueur. Il s'agit soit du mur d'enclos d'une *villa rustica* (ferme), soit, plus vraisemblablement, d'une des limites de l'important sanctuaire gallo-romain de Leytron, dont certains aménagements ont été dégagés dans le sous-sol du village en 1994 et 2007². La construction suit la pente naturelle du terrain de l'époque. Elle possède des fondations assez larges et une élévation encore conservée sur 0.30-0.40 m au maximum. Il est difficile de savoir de quel côté se trouvait l'intérieur de l'espace que ce mur délimitait, car aucune construction n'est apparue dans la zone fouillée. Sur la base de la présence de niveaux de marche et de démolition, on peut supposer que le mur se développe du côté est, en direction de l'église.

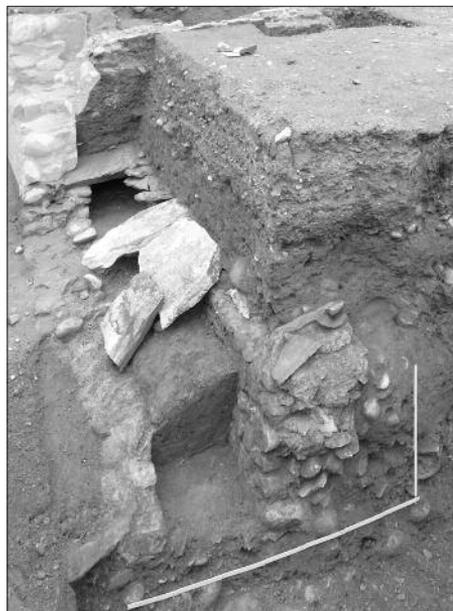
Fig. 5 – Martigny, *Forum Claudii Vallensium*. Chantier «CV 2013», *rue de la basilique*. Sous le «trottoir» bordant l'espace 89, raccord d'une canalisation secondaire, dont le fond était composé d'imbrices (tuiles creuses), dans le plus ancien égout de la rue. Vue prise de l'est.

En limite ouest du chantier, à un emplacement malheureusement très perturbé par les constructions modernes, un petit égout secondaire maçonné, au fond en mortier au tuileau, qui devait se jeter dans le grand égout voûté, déjà repéré en 1993, n'a pas pu être documenté à sa jonction avec l'égout voûté. Il en va de même du raccord, original, avec le plus ancien égout de la rue, d'un autre canal secondaire de section approximativement circulaire, fait de deux tuiles creuses (*imbrices*) enrobées dans du mortier (fig. 5).

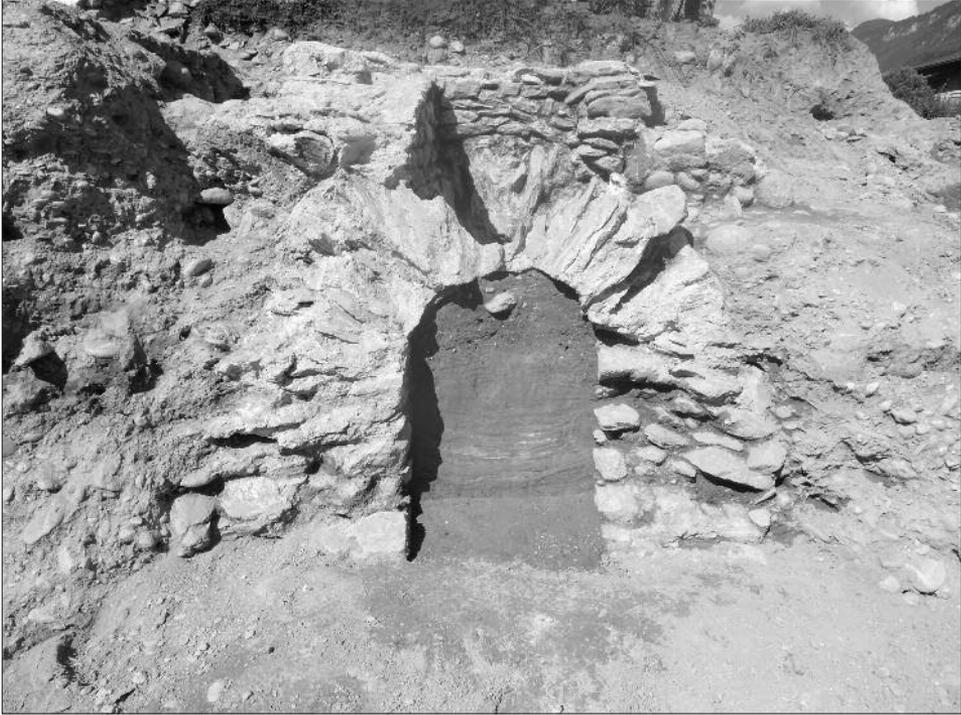
Fig. 6 – Martigny, *Forum Claudii Vallensium*. Chantier «CV 2013», *rue de la basilique*. Coupe à travers le regard de l'égout voûté de la rue, aménagé secondairement. De ce fait, la voûte avait été affaiblie. A droite en haut, restes de l'exutoire de la canalisation secondaire provenant de l'espace 79. Vue prise du sud-ouest.

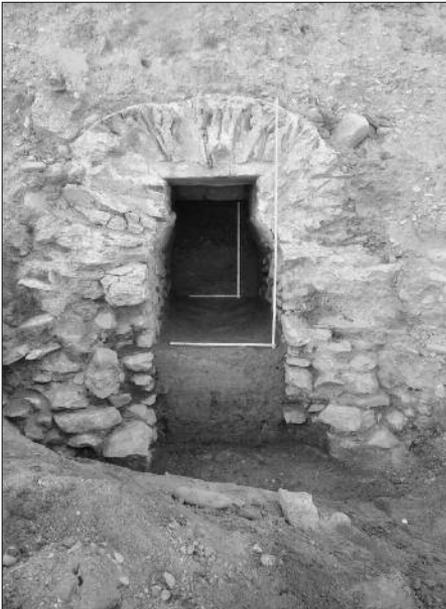
Fig. 7 – Martigny, *Forum Claudii Vallensium*. Chantier «CV 2013», *rue de la basilique*. Coupe de l'égout voûté de la rue au niveau d'une dalle bordant un regard original. Vue prise du sud-ouest.

Dans l'emprise de cette dernière (fig. 4) couraient les deux égouts maçonnés successifs, déjà repérés à plusieurs reprises tant en amont qu'en aval du secteur fouillé en 2013⁴, et dans lesquels venaient se jeter des canalisations secondaires. Le plus ancien de ces égouts, sous les portiques bordant l'*insula* 5 (qui n'existaient pas encore à l'époque de sa construction), avait une section d'environ 43 x 55 cm et était couvert de dalles (fig. 5). Le plus récent, construit à l'époque flavienne (dernier tiers du I^{er} siècle de notre ère) dans le corps de la rue, était, quant à lui, voûté et large de 70 cm pour une hauteur libre de 1.35 m. Par rapport à son prédécesseur, son fond se situait à une altitude inférieure de 85 cm. Deux nouveaux regards y ont été mis au jour. Un premier, aménagé au niveau du raccord avec une canalisation⁵ amenant des eaux récoltées dans les angles ouest des espaces 78 et 79 de l'*insula* 5, était en mauvais état, du fait qu'il ne faisait pas partie de la construction originale et que l'on avait dû percer et donc affaiblir la voûte de l'égout pour l'installer (fig. 6). Le deuxième, à environ 5 m au nord-est du premier, faisait partie de la construction originale de l'égout. Il était ainsi parfaitement conservé (fig. 7).

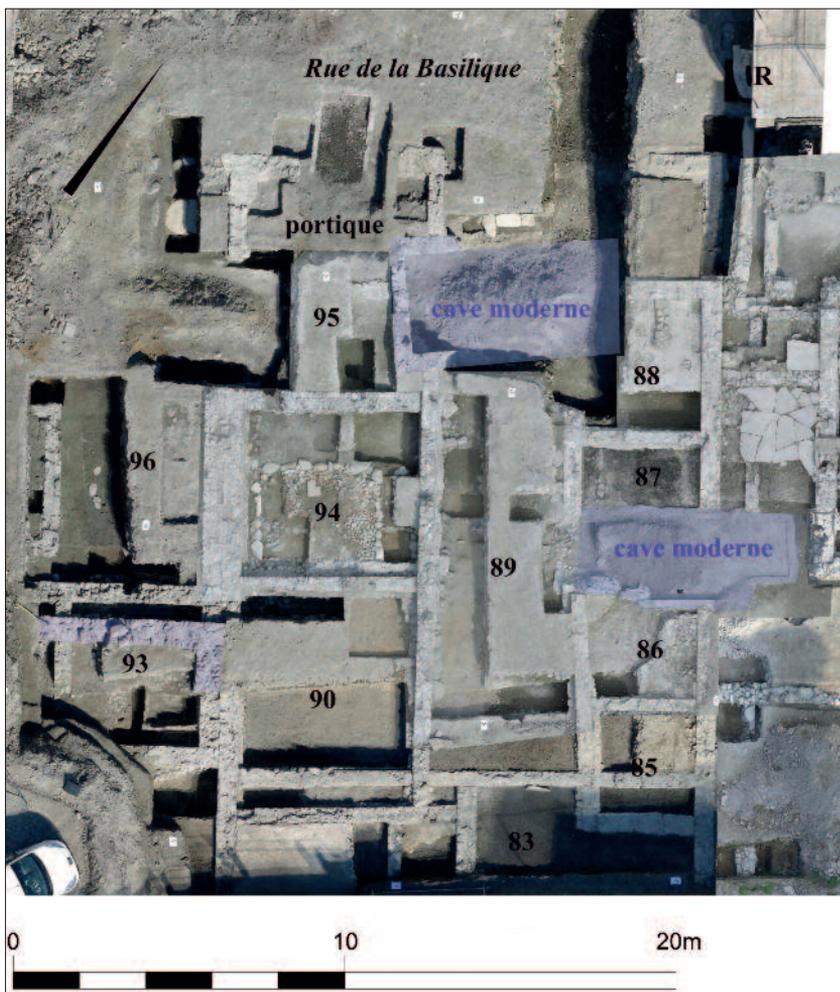
Fig. 10 – Martigny, *Forum Claudii Vallensium*. Chantier «CV 2013», *insula* 5. Orthophotographie du secteur occidental du chantier en cours de fouilles.

Entre ce secteur et le bien-fonds médian se trouvait un bâtiment large d'environ 14.80 m, soit 50 pieds romains (espaces 80 à 90, 94 et 95). Les murs qui le délimitaient au sud-ouest, au nord-ouest et au nord-est, de même qu'un mur transversal bordant, dans un premier temps, le passage 89 du côté sud-est, appartenaient au premier état maçonné des constructions (fig. 10).

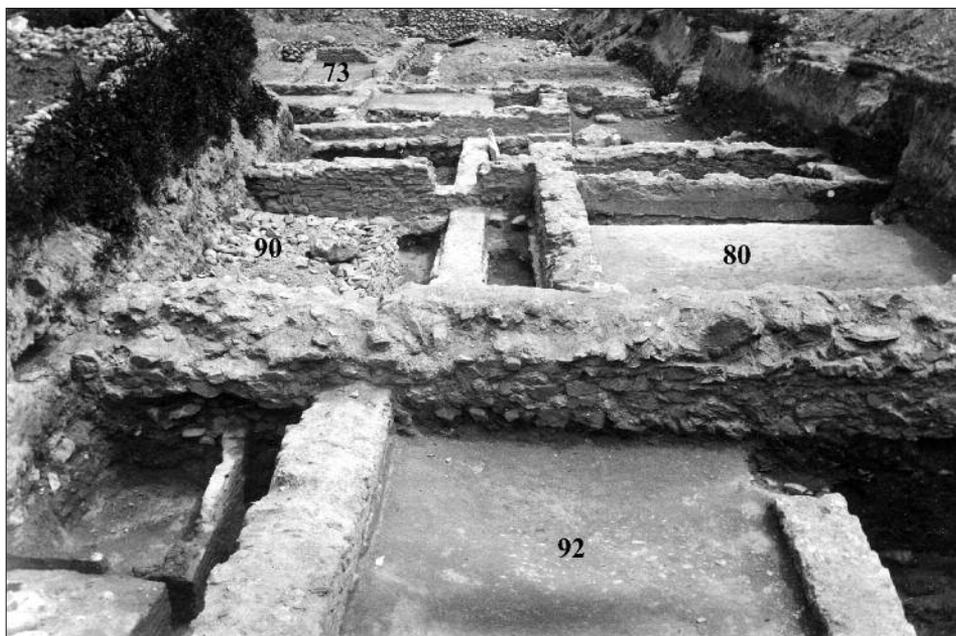
Fig. 11 – Martigny, *Forum Claudii Vallensium*. *Insula* 5, secteur occidental. Photographie des fouilles de 1908. Au premier plan à gauche, la partie alors dégagée du chauffage par canal de l'espace 93. Le gros mur entre l'espace 92 et les espaces 80 et 90 était «moderne». Vue prise du sud-ouest.

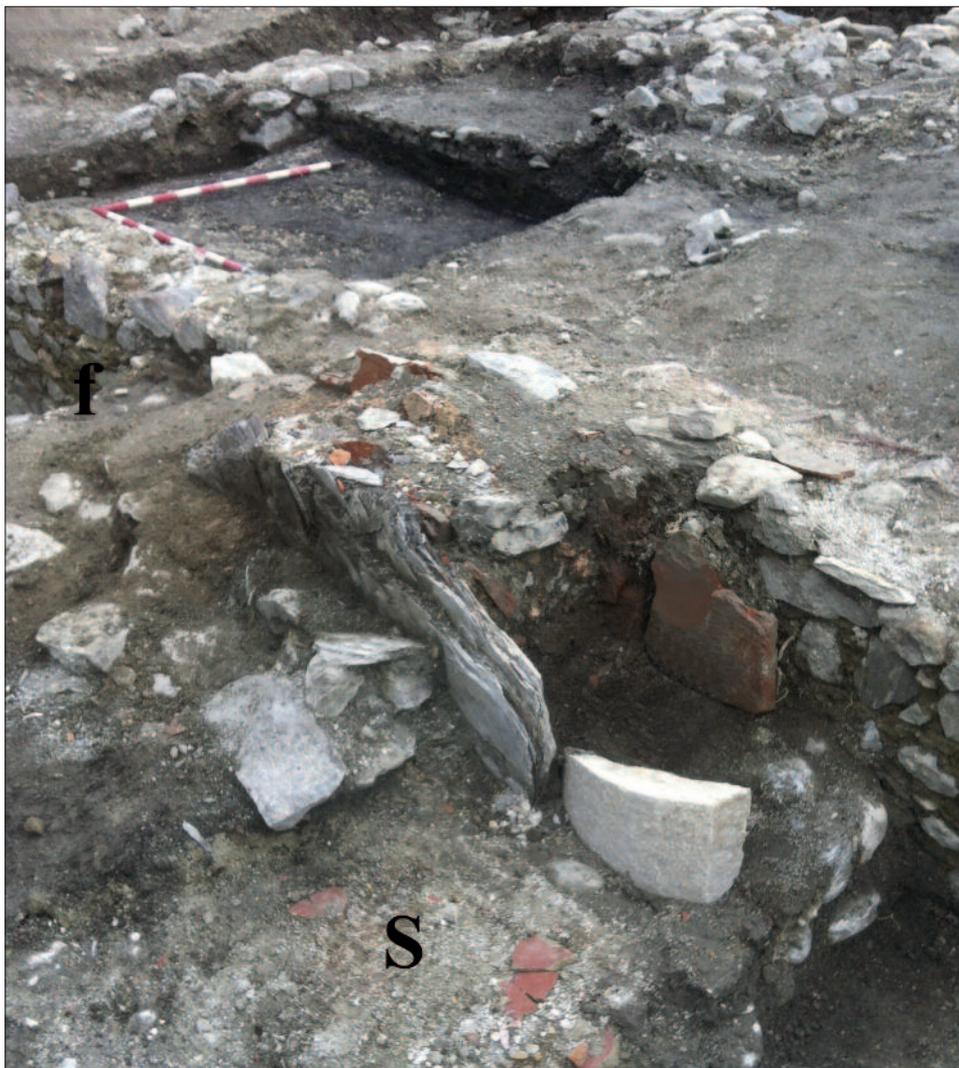
Fig. 13 – Martigny, *Forum Claudii Vallensium*. Chantier «Verger 2013», *insula* 8. Vestiges d'une banquette chauffante aménagée dans la salle 8A. Des plaques de terre cuite recouvertes de mortier au tuileau reposaient sur les bords de la structure, composés d'éléments en terre cuite plaqués contre le mur et de dalles de schiste. Le foyer se trouvait en f, dans la salle adjacente. S: sol en mortier de l'espace 8A. Vue prise de l'est. A l'arrière-plan, la salle 10 dont le sol en mortier était recouvert d'une couche très cendreuse.

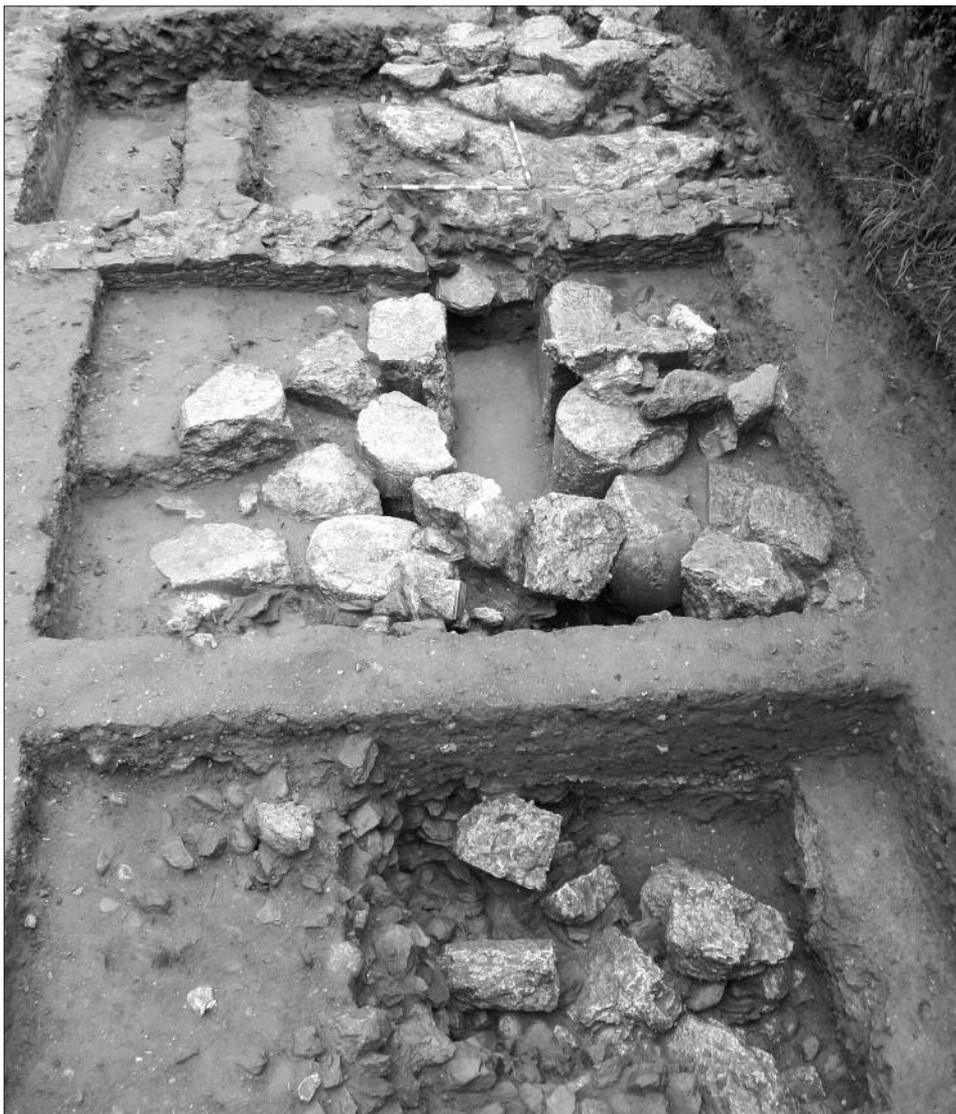
Fig. 15 – Martigny, *Forum Claudii Vallensium*. Chantier «Verger 2013», *insula* 8. Blocs architecturaux mis au jour dans le local 15 et l'impasse. On reconnaît notamment des tambours de colonne. Les jalons sont posés sur de la chaux reposant sur du limon rubéfié, témoins de la présence proche d'un four à chaux. Une brèche avait été pratiquée dans le mur nord-est du local 15, dans le prolongement d'un espace réservé entre des blocs de calcaire. Vue prise du nord-est.

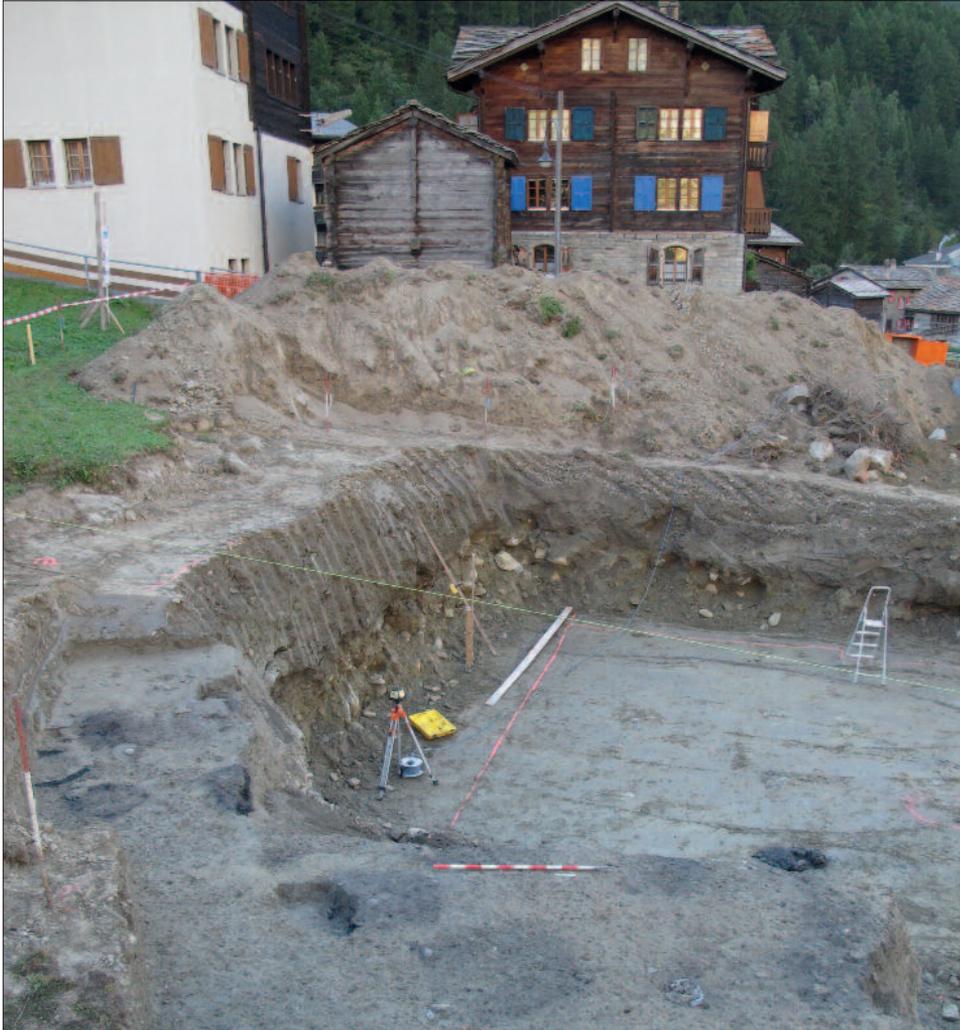
Fig. 16 – Randa, maison Biffiger. La nécropole de Randa a été découverte en bordure d'un chantier de construction. Elle est formée d'une concentration serrée de tombes à incinération, qui se marquent dans le terrain par des taches charbonneuses. Vue depuis le nord-ouest.

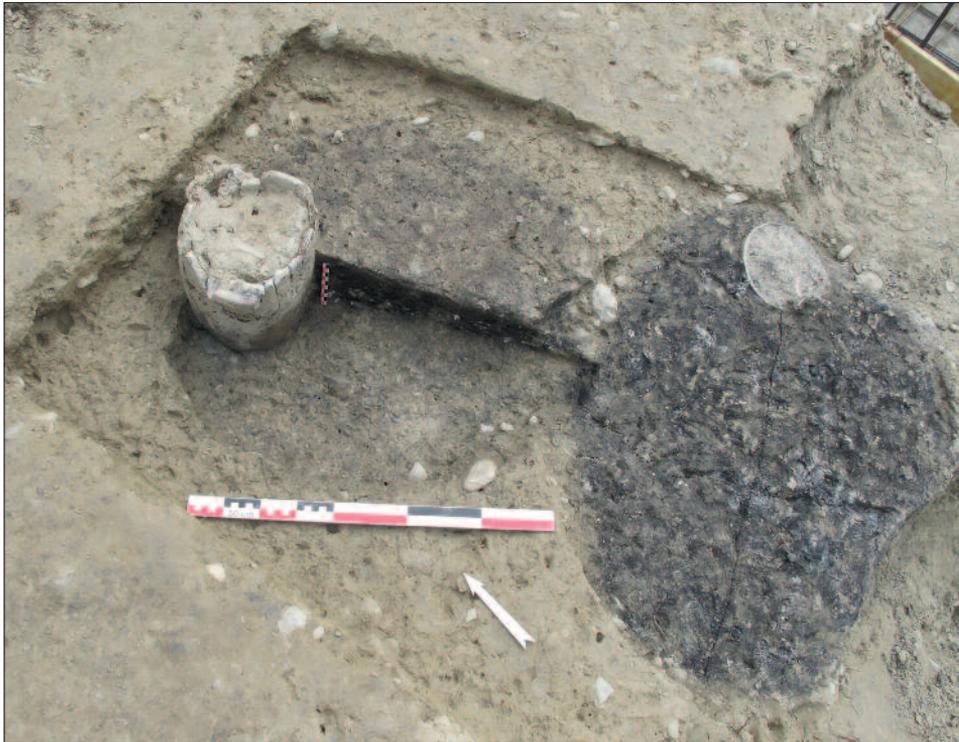
Fig. 17 – Randa, maison Biffiger. Détail de deux tombes accolées. Dans chaque sépulture, un ossuaire, constitué d'un récipient en pierre ollaire, a été disposé au fond d'une large fosse qui a ensuite été comblée par les résidus de la crémation.

Le rite funéraire semble, selon les premières observations, identique et commun à l'ensemble des tombes. Il s'agit de dépôts secondaires de crémation. Le défunt était incinéré sur un bûcher situé en dehors de la nécropole et dont on ignore l'emplacement. Les restes humains étaient ensuite regroupés dans un ossuaire constitué soit par une urne en pierre ollaire (8 exemplaires), soit par un récipient en matériaux périssables (6 exemplaires). Cet ossuaire était ensuite placé dans une fosse quadrangulaire aux dimensions moyennes de 1 m sur 0.50 m (fig. 17). Dans deux cas, l'ossuaire (urne) a été disposé en dehors de la fosse. Le remplissage de la tombe, effectué dans un second temps, était composé tout d'abord par les résidus de la crémation (terre charbonneuse, cendres, ossements de faune et diverses offrandes), puis par le sédiment graveleux issu du creusement initial de la fosse, enfin par du limon, qui pourrait matérialiser la base du tertre et le marquage au sol des sépultures.

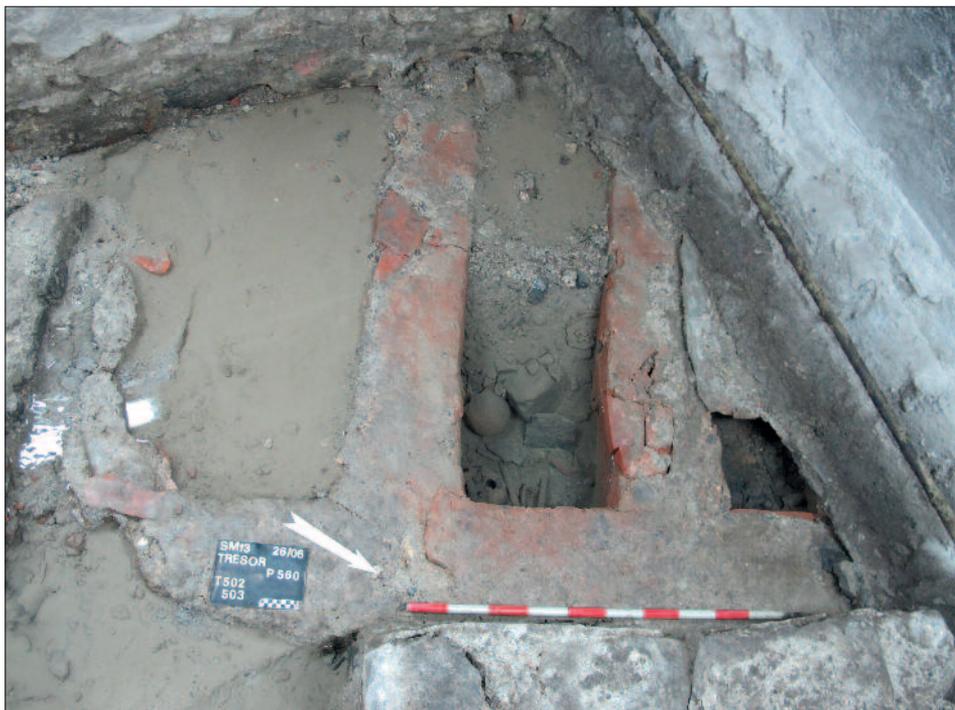
Fig. 18 – Saint-Maurice, Abbaye, salle du trésor. Sépultures maçonnées du Haut Moyen Âge.

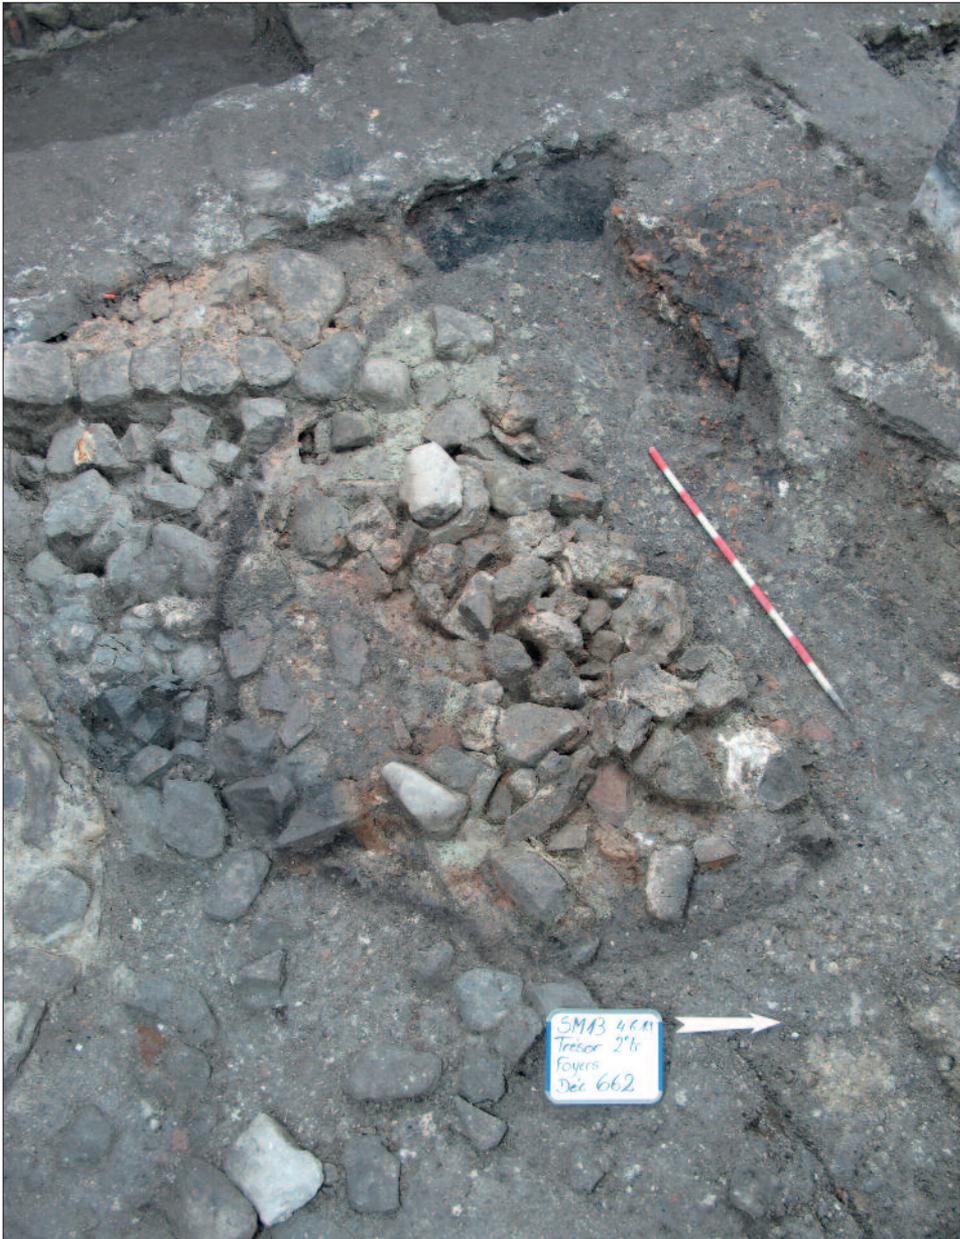
Fig. 19 – Saint-Maurice, Abbaye, salle du trésor. Foyer artisanal daté au carbone 14, entre le X^e siècle et la première moitié du XI^e siècle.

³⁶ Pozna Radiocarbon Laboratory. Datation du foyer St1176 (charbon de bois SM13-K917-4): Poz-58178:995 +/- 25 BP, soit 989-1150 AD (2 sigma), 1085-1124 AD (19.7%), 1137-1150 AD (4.6%). Datation C14 du foyer St1177/St1145 (os SM13-K909-9): Poz-58232, 980 +/- 30 BP, soit 994-1154 AD (2 sigma).

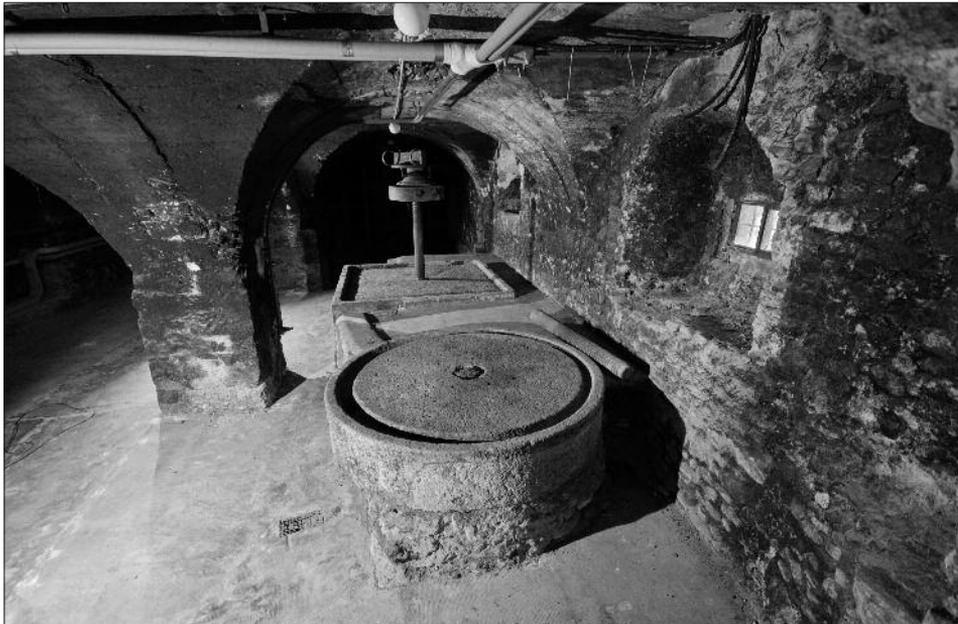
Fig. 20 – Saint-Maurice, Abbaye, salle du trésor. Bâtiment des XII^e-XIII^e siècles, voûté au XVII^e siècle, avec les deux pressoirs du XIX^e siècle.

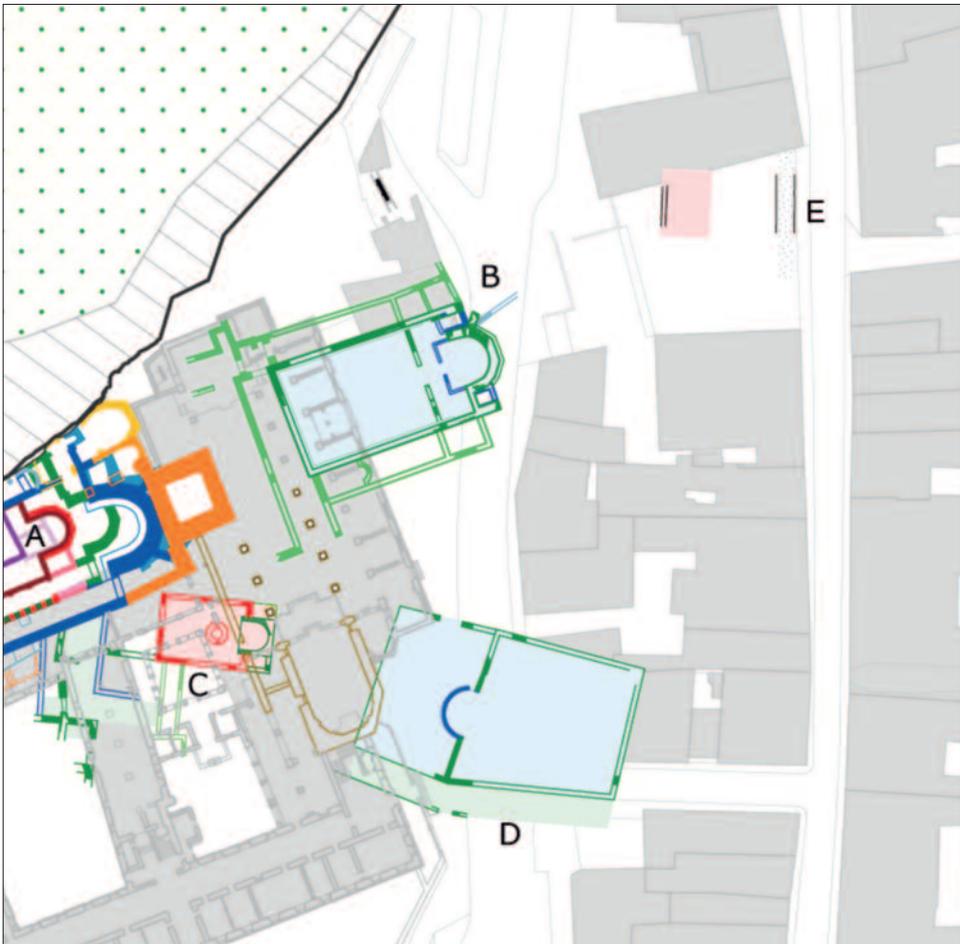
Fig. 21 – Saint-Maurice, Abbaye. A: églises du Martolet; B: église du Parvis; C: Baptistère; D: Palais avec *aula*; E: voie antique.

Commencés en 2012, les travaux d'assainissement de l'avenue d'Agaune ont été poursuivis en 2013. Dans ce cadre, les archéologues ont pu ouvrir et étudier deux importantes surfaces situées à la hauteur de l'abbaye: devant l'entrée de la basilique, les vestiges de l'ancienne église du Parvis ont été mis au jour (la partie sud-est de la nef, avec son annexe sud) et devant l'entrée du bâtiment conventuel, la suite d'un grand palais avec salle de réception (fig. 21).

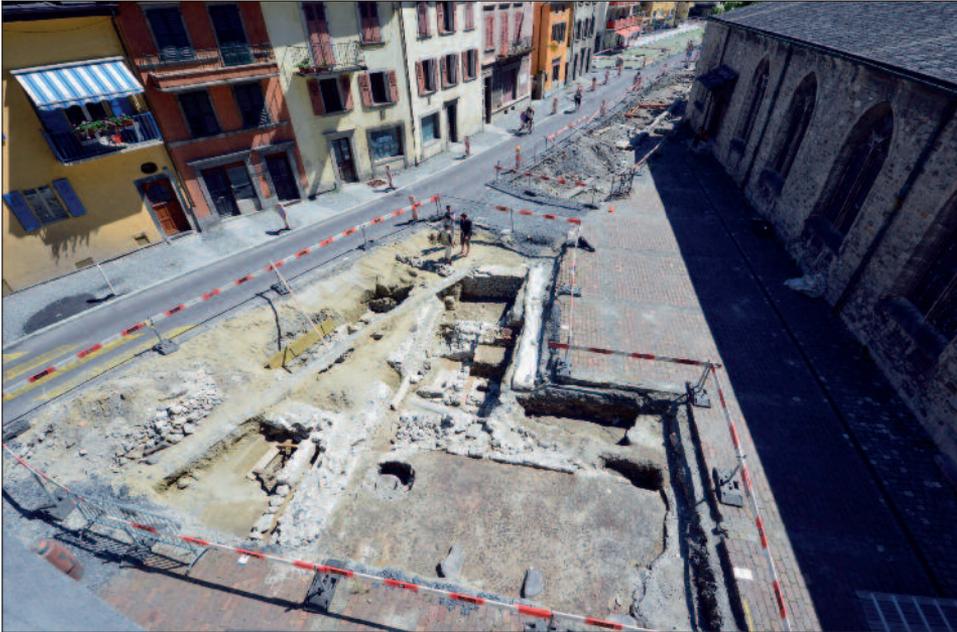
Fig. 22 – Saint-Maurice, avenue d'Agaune. Les vestiges de l'avenue d'Agaune vus depuis la maison Panisset. Au premier plan, l'église du Parvis (l'abside se trouve sous la route); à l'arrière-plan, les vestiges du palais.

L'église du Parvis, un sanctuaire de 30 m de longueur par 16 m de largeur, comprend une vaste nef unique et une abside inscrite dans un chevet polygonal, contreventé, comme ses épaulements, par des contreforts (fig. 22). A l'intérieur, les parois de la nef sont dotées d'un socle dont le ressaut forme une large banquette située à environ 1 m de hauteur par rapport au sol primitif. Un premier chancel transversal sépare le chœur de l'espace laïc, un deuxième délimite l'espace de l'autel. Un sol en mortier avec une surface de couleur rouge intense, parfaitement lisse, sans joint ni marche, remplace un ancien niveau de marche et recouvre une multitude de sépultures.

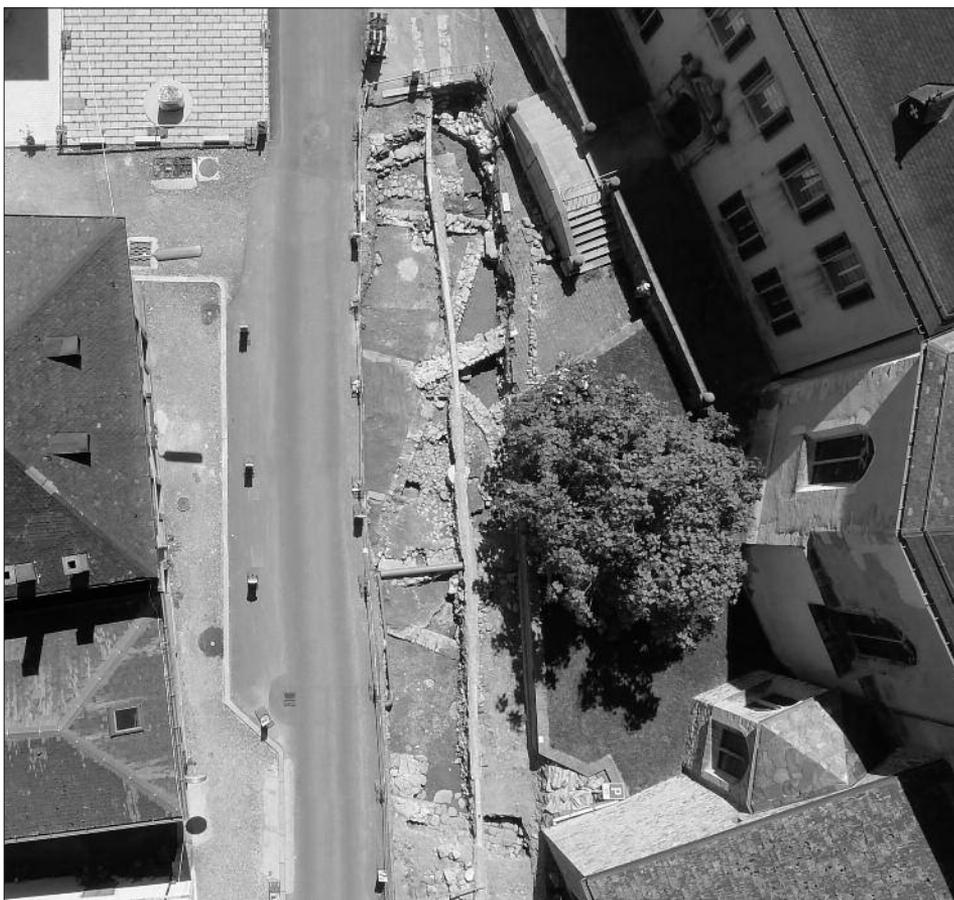
Fig. 23 – Saint-Maurice, avenue d'Agaune. Vestiges du palais découvert devant l'abbaye. Orthophotographie prise avec un drone.

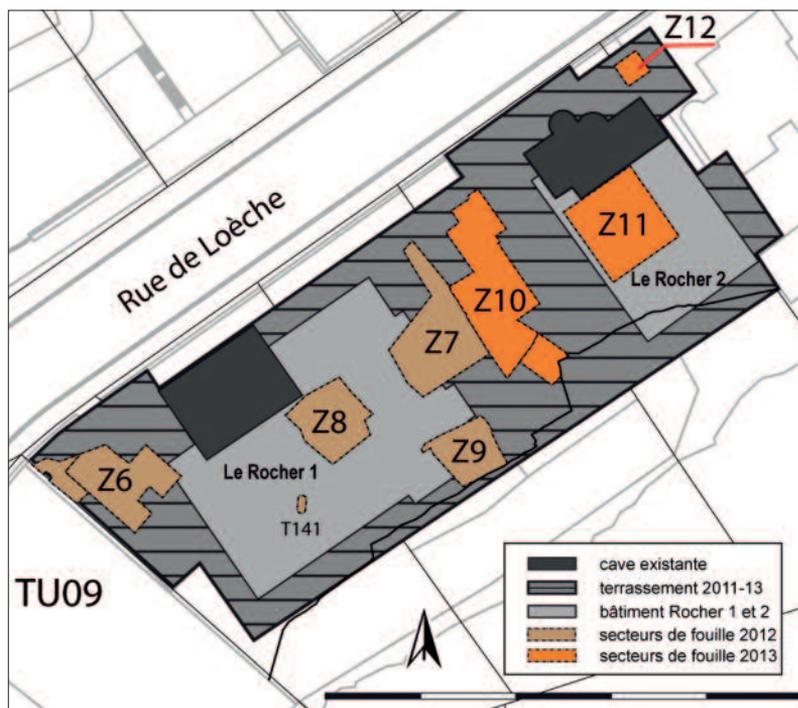
Fig. 24 – Sion, rue de Loèche 14-16, chantiers «Les Rochers 1-2». Plan général du projet de construction et des secteurs de fouille.

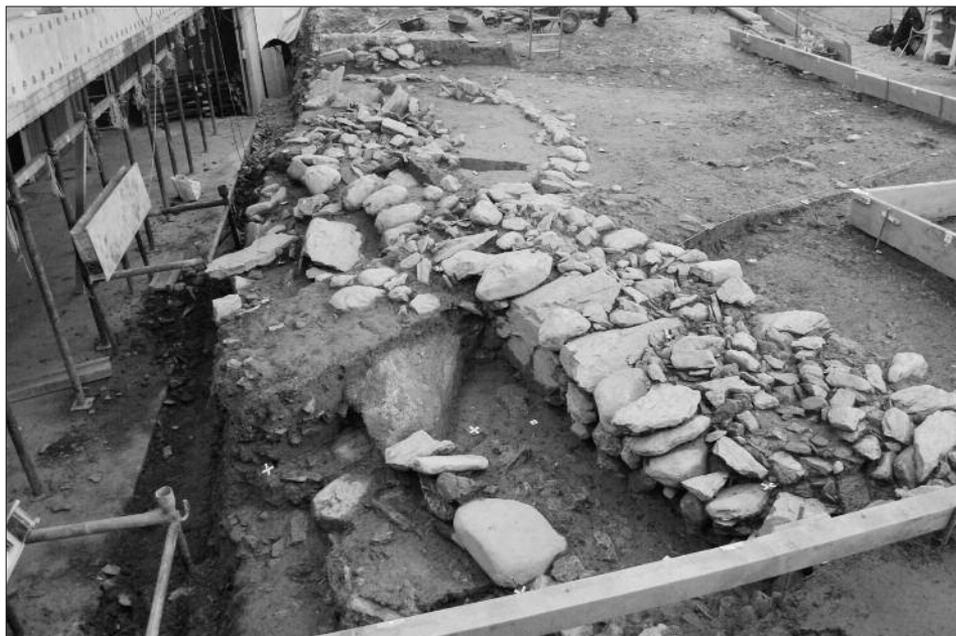
Fig. 25 – Sion, rue de Loèche 16, chantier «Le Rocher 2». Vue du mur d'époque celtique avec, au second plan, le tumulus et son entourage extérieur de blocs. Le mur se poursuit dans le profil à l'arrière-plan.

Dès le premier décapage de la zone 10 apparaît un grand mur, parallèle au fossé repéré en zone 7 durant la campagne de fouille 2012, également situé stratigraphiquement au-dessus des niveaux de la nécropole protohistorique et sous l'occupation d'époque romaine (fig. 25). La contemporanéité du mur et du fossé sera attestée en cours de fouille. Un petit secteur adjacent sera ouvert en fin de campagne pour étudier les relations entre le mur et le rocher en place de la colline Saint-Georges, au sud-est de la zone.

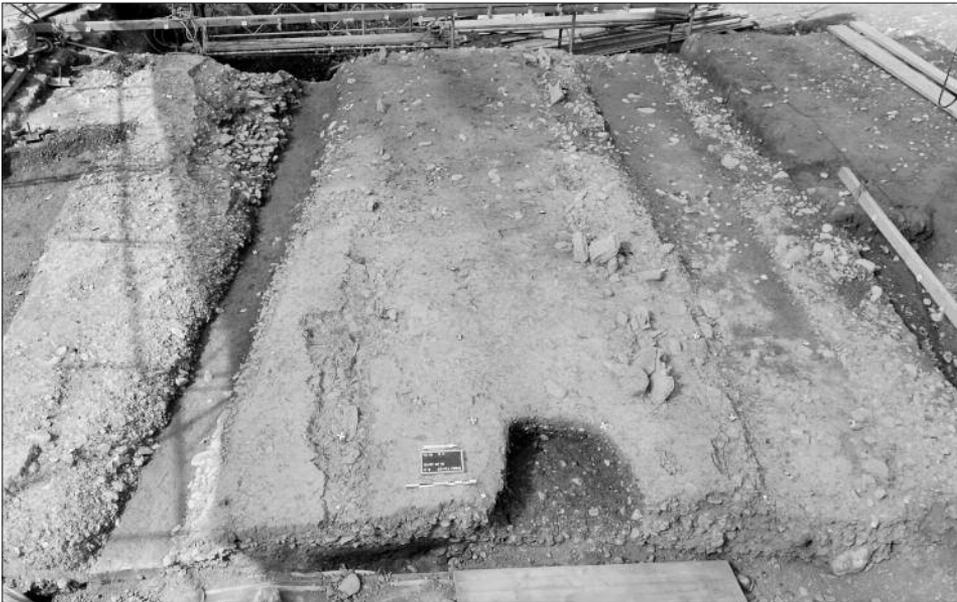
Fig. 26 – Sion, rue de Loèche 16, chantier «Le Rocher 2». Le monument funéraire allongé de la zone 11 entouré par les fossés. La fosse de la tombe T153 apparaît au premier plan.

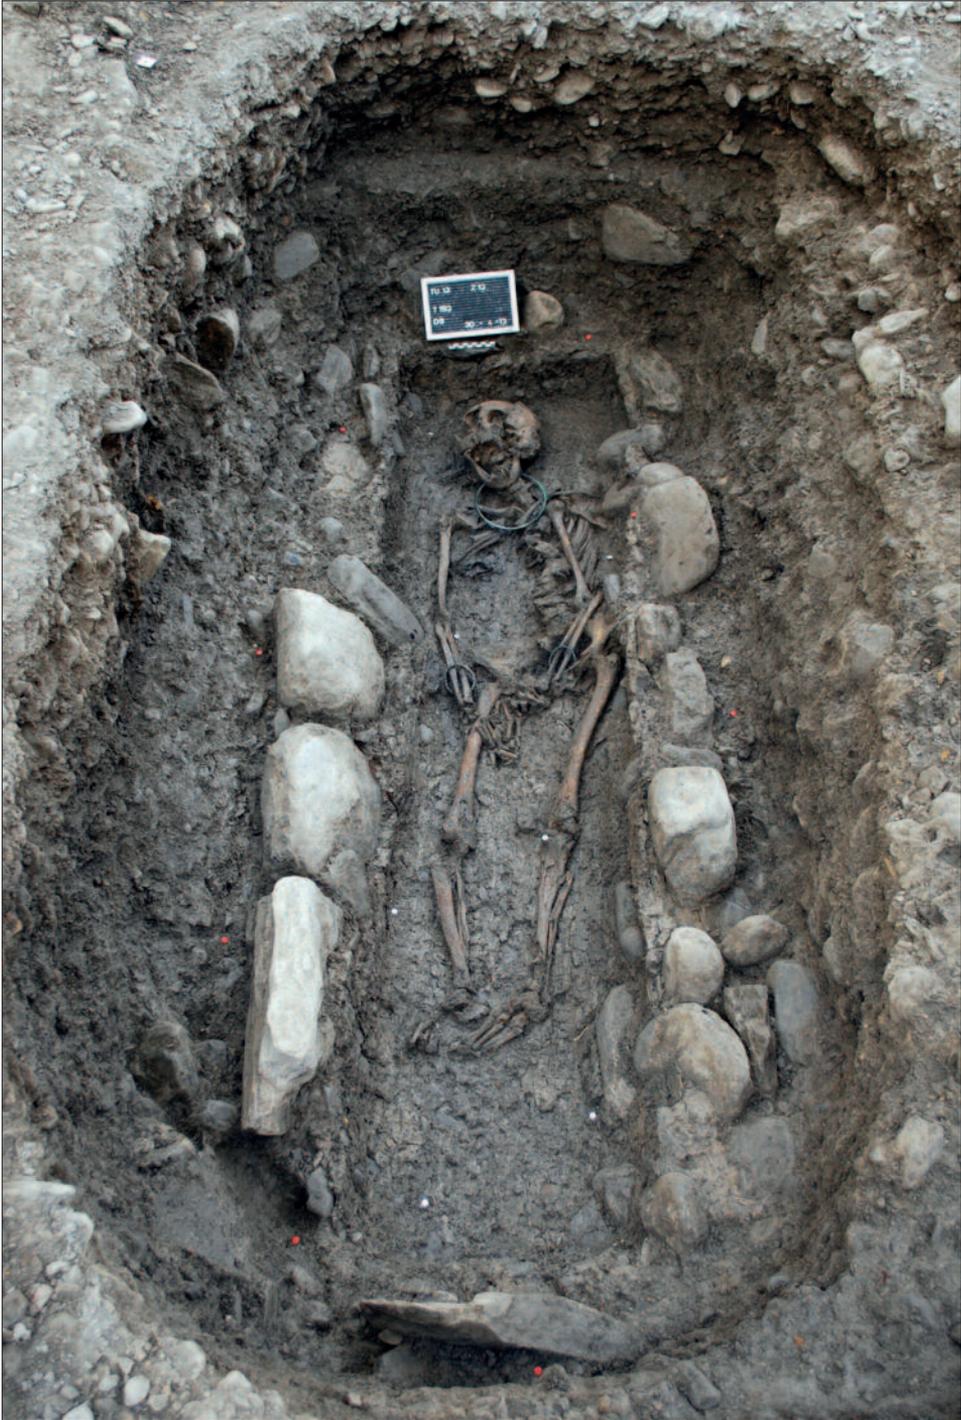
Fig. 27 – Sion, rue de Loèche 16, chantier «Le Rocher 2». Vue de la tombe T152 entièrement dégagée avec son torque et ses bracelets.

Parallèlement à l'étude de la zone 11, une sépulture reconnue lors du pré-terrassement dans l'angle nord-est de la parcelle, zone 12, a été fouillée et documentée (T152). La tombe T152 est une sépulture d'adulte de sexe féminin. La défunte est inhumée au fond d'une fosse d'une profondeur de 1 m dans un tronc d'arbre évidé, entouré et recouvert de nombreux gros blocs. Le corps est allongé en décubitus dorsal, légèrement tourné sur le côté droit, le membre supérieur gauche partiellement fléchi avec la main gauche reposant sur le pubis. Le corps est paré d'un torque en tôle de bronze, de deux fibules de l'horizon Duchcov-Münsingen et de deux bracelets à petites nodosités, portés symétriquement, le tout en bronze, mobilier typique de La Tène ancienne (fig. 27).

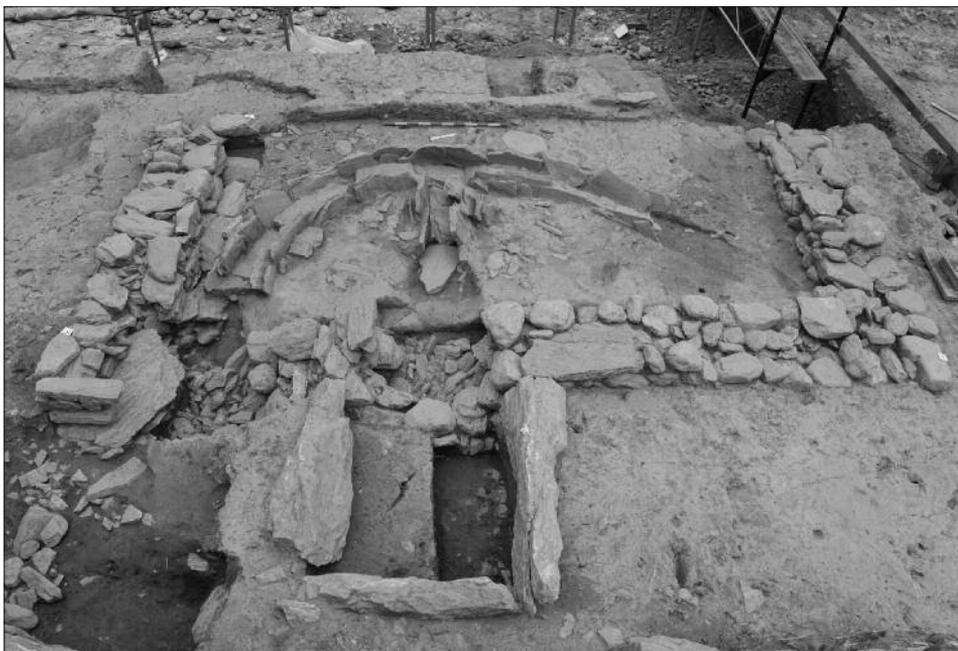
Fig. 29 – Sion, rue de Loèche 16, chantier «Le Rocher 2». Local oriental du bâtiment de l'Antiquité tardive (IV^e-V^e siècles). Détail du système de chauffage par le sol, constitué par des canaux en forme d'hémicycle. Les branches se prolongent dans les angles pour rejoindre des cheminées encastées dans les parois de la pièce. Au premier plan, foyer avec bordure alimentant la pièce en air chaud, aménagé à l'extérieur du bâtiment. Vue depuis le sud.

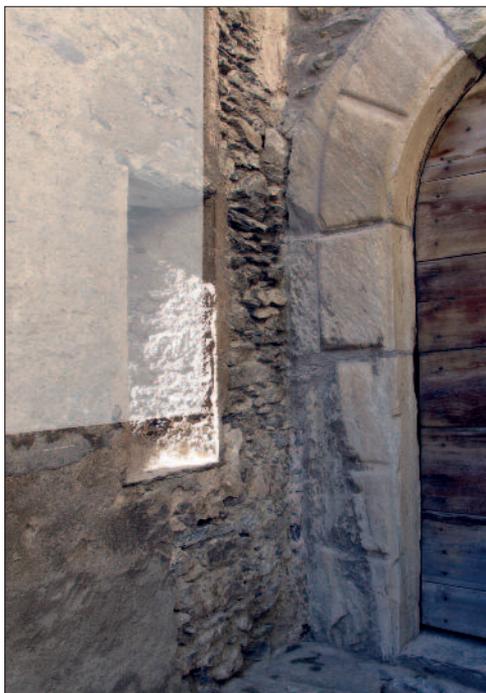
Fig. 31 – Sion, Majorie, galerie d'accès occidentale. Trame claire: ouverture primitive de la paroi sud.

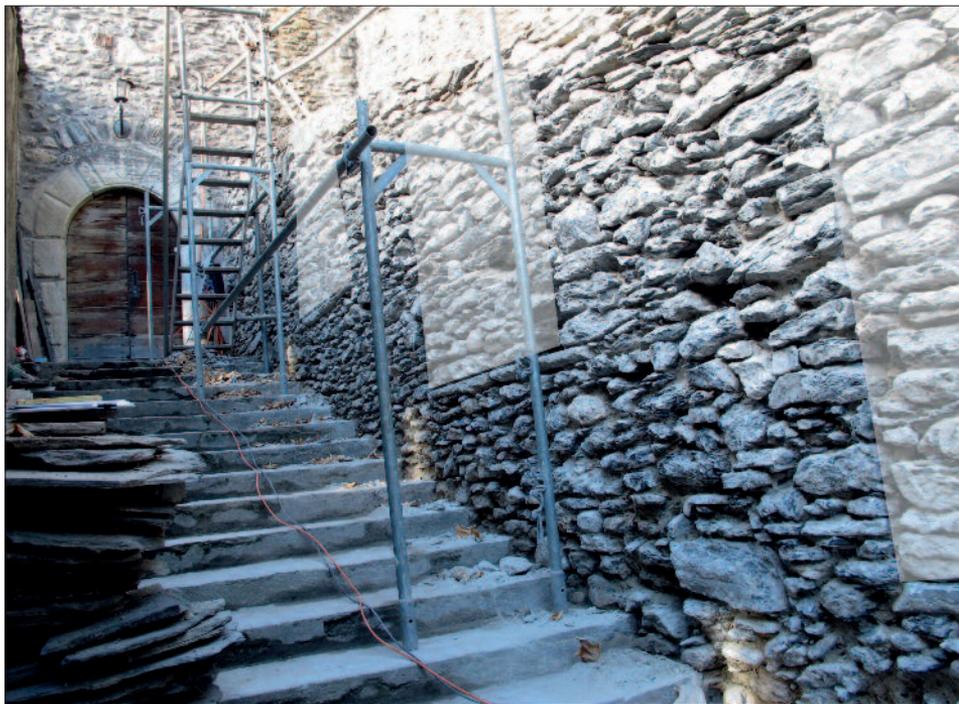
Fig. 32 – Sion, Majorie, galerie d'accès occidentale. Trame claire: niches et porte de la paroi nord.

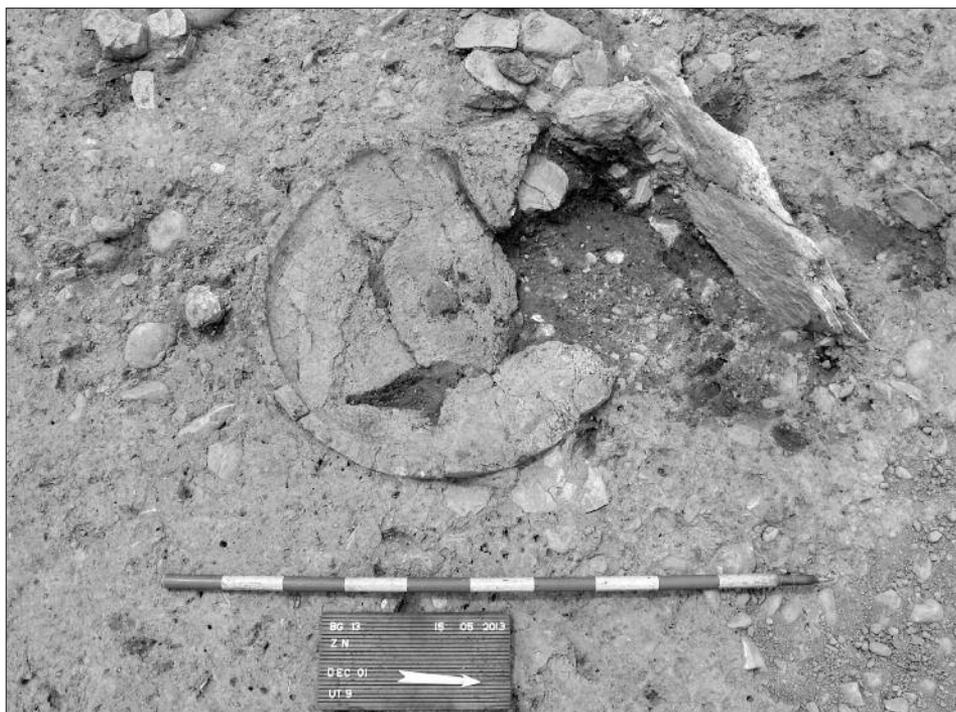
Fig. 33 – Sion, Bramois, Immeuble Gaïa. Fond de vasque en pierre réutilisé comme sole d'un foyer métallurgique des IV^e-VI^e siècles après J.-C.

L'aménagement le plus intéressant est un petit foyer dont la sole est constituée par le fond d'une vasque de pierre en remploi, installée directement sur le niveau du sol contre une dalle de schiste dressée pour refléter la chaleur (fig. 33). La vasque, dont il ne subsiste que les deux tiers, présente une forme circulaire et devait avoir un diamètre d'une soixantaine de centimètres à l'origine, avec un fond et des parois de 4 cm d'épaisseur. Elle a fortement souffert de l'action du feu, qui a complètement dégradé la structure interne de la pierre, probablement du granit ou du gneiss. L'objet a été plâtré en un seul bloc pour permettre son prélèvement en prévision d'un travail de restauration. Les trois fosses peu profondes (10 à 15 cm) distribuées autour de ce foyer contenaient le même sédiment cendreux grisâtre que celui qui a été repéré sur le niveau de circulation. Ce constat, de même que la présence de nombreuses scories de fer dans le remplissage des fosses et autour du foyer, suggèrent que les structures mises au jour appartenaient à une petite zone d'activité métallurgique à ciel ouvert, avec plusieurs fosses-cendriers disposées autour d'un petit foyer où l'on travaillait le fer. Des fragments de récipients en pierre ollaire (chloritoschiste) ayant subi l'action du feu ont également été mis au jour. Le mobilier céramique récolté dans les fosses permet de dater cette occupation vers les IV^e-V^e siècles après J.-C.

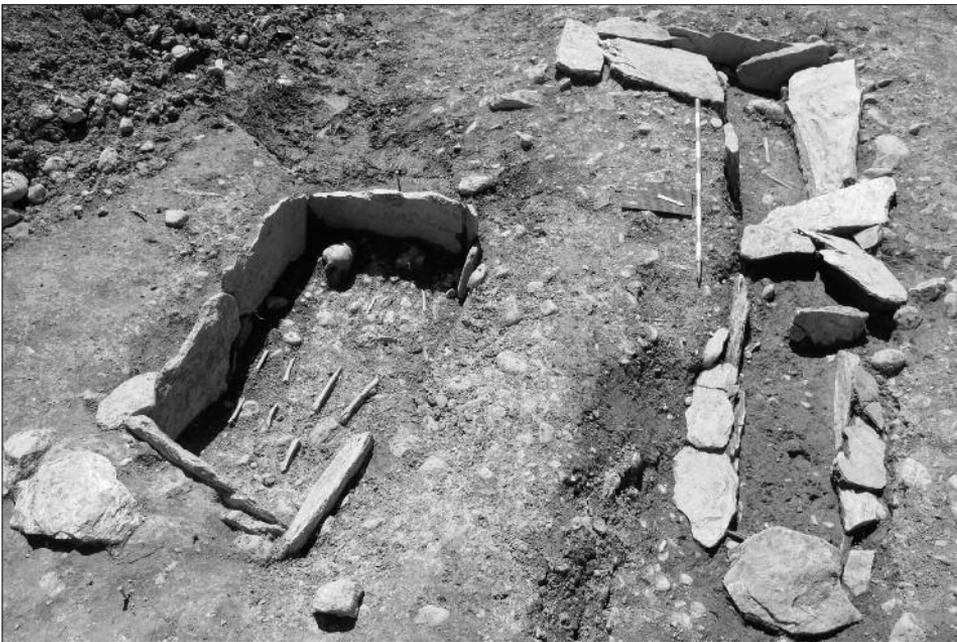
Fig. 34 – Sion, Bramois, Immeuble Gaïa. Vue générale d'une partie des coffres en dalles du Haut Moyen Âge, en cours de dégagement.

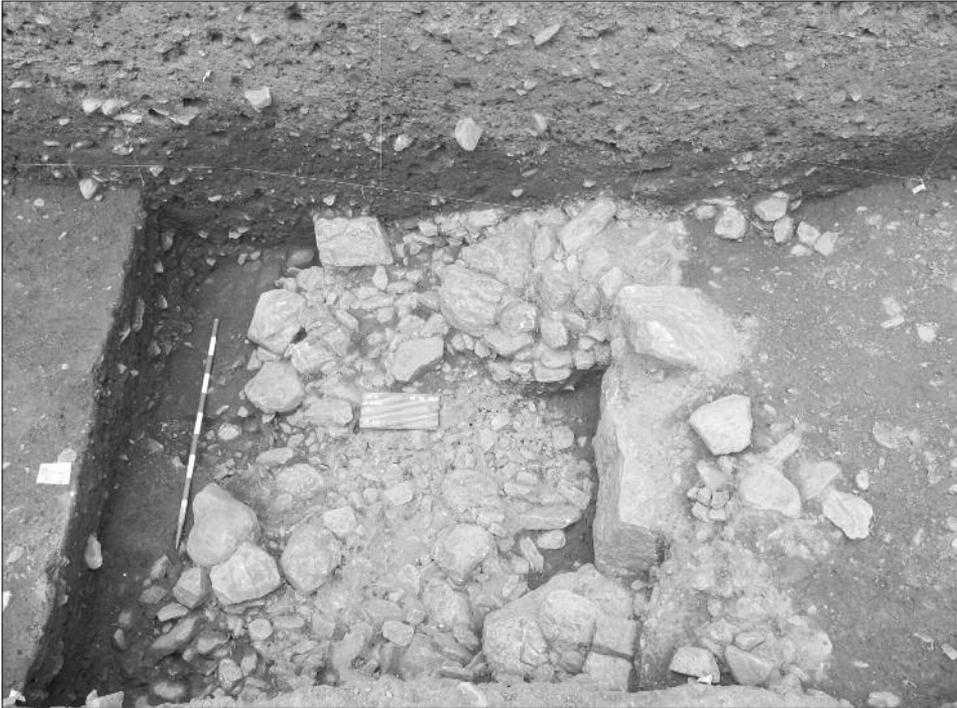
Fig. 35 – Visperterminen, Oberstalden, maison Wyer. Imposant mur de terrasse de l'Age du Bronze moyen ou final. Repéré à travers tout le secteur de fouille, il délimite un vaste replat qui se développe du côté amont. Vue depuis le sud.

L'installation la plus ancienne est une grande terrasse délimitée par un imposant mur de soutènement observé en sondages à la limite amont de la fouille (fig. 35). Seules deux structures en creux ont pu être partiellement documentées sur ce premier replat de l'Age du Bronze, replat qui conditionnera le relief du versant pendant près d'un millénaire, jusqu'au début de l'époque romaine. Un nouveau bâtiment de l'Age du Bronze final a pu être ensuite partiellement observé en coupe. Des éléments carbonisés de planches de bois y étaient conservés en
