Chronique des découvertes archéologiques dans le canton du Valais en 2013

établie sous la responsabilité de François WIBLÉ,
Archéologue cantonal, directeur de l'Office des recherches archéologiques

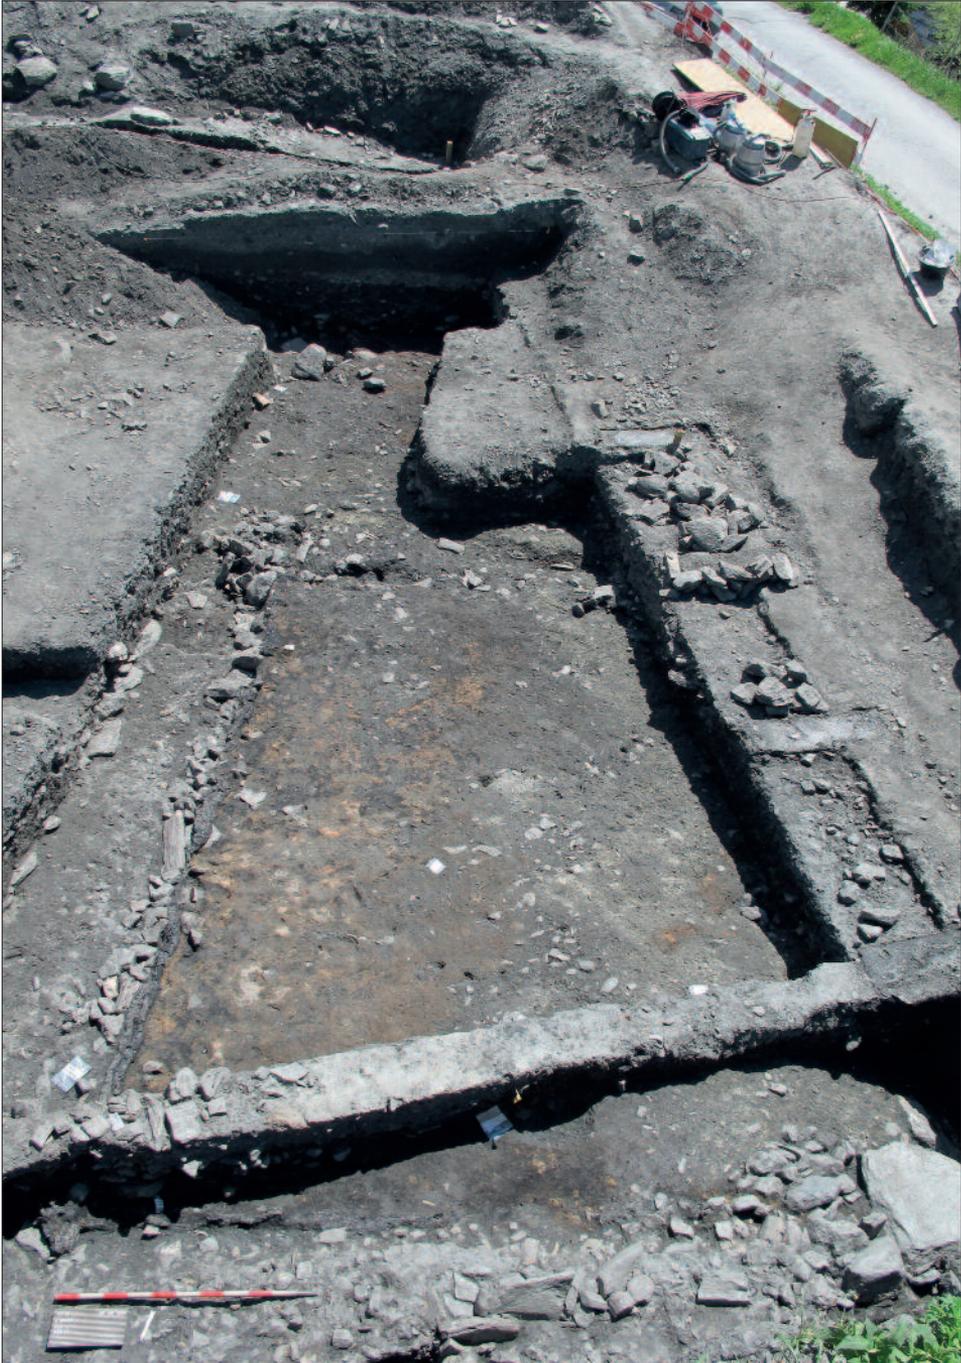
Fig. 36 – Visperterminen, Oberstalden, maison Wyer. Restes incendiés d'un bâtiment de la fin du Premier Age du Fer. Les parois reposent sur des sablières basses encore conservées sur trois côtés. Un muret de protection est disposé directement en amont du bâtiment. Vue depuis le nord.

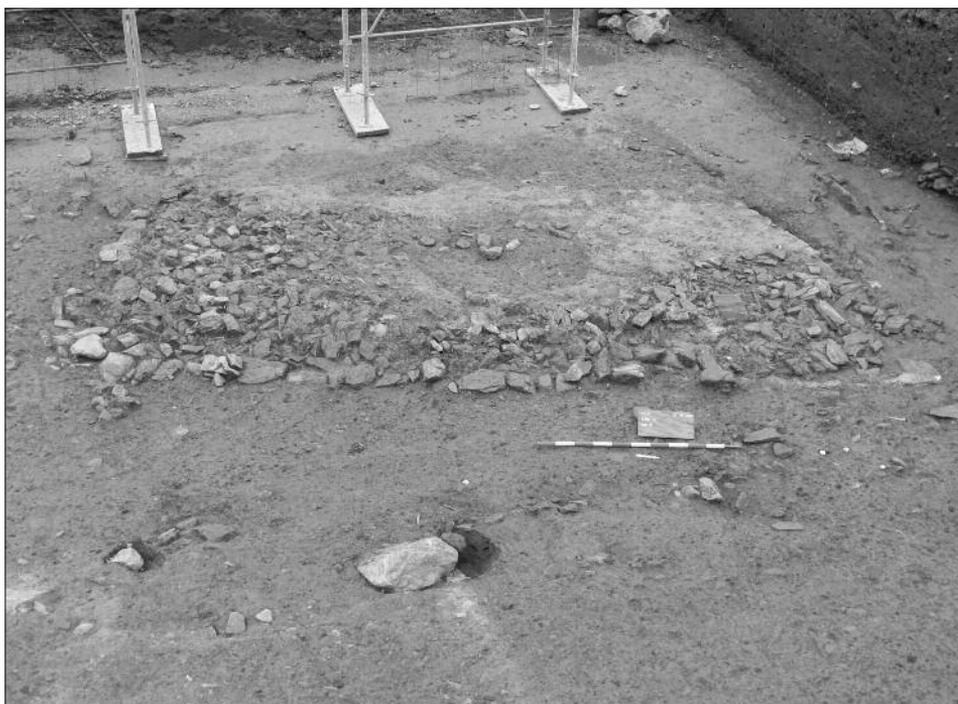
Fig. 37 – Visperterminen, Oberstalden, maison Wyer. Bâtiment d'époque romaine qui reprend une construction plus ancienne. Le sol est constitué d'un radier de pierre et d'une chape de terre. Vue depuis l'est.
